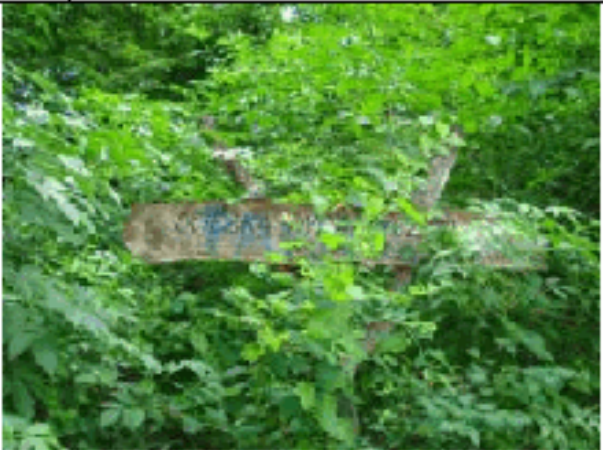
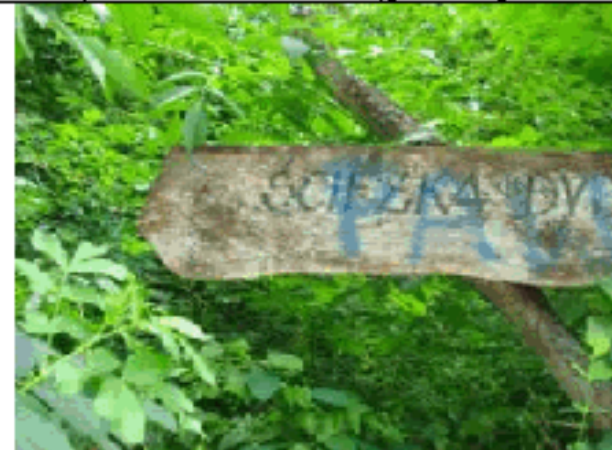
2b.	Drogowskaz	Drewniany konar na którym umieszczona jest tabliczka. Tytuł: „Ścieżka dydaktyczna”.	1- stan słaby	Słabo widoczne napisy, porośnięty mchem, przesłonięty krzewami. Skutki wandalizmu w postaci napisów.
Dokumentacja fotograficzna

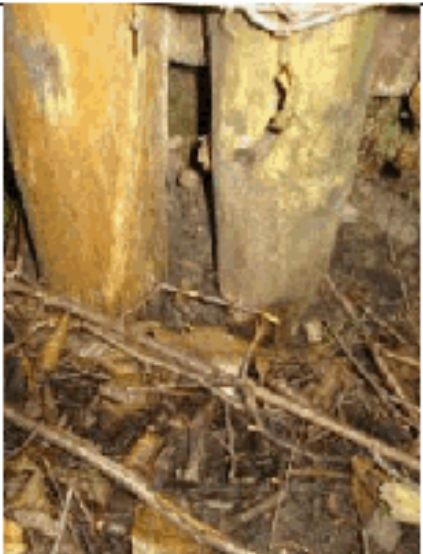
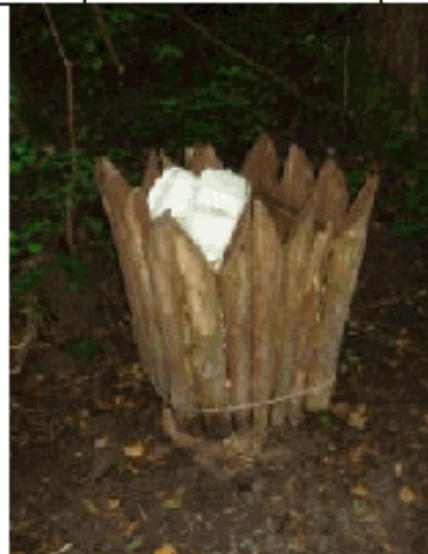
2c.	Kosz	Drewniany kosz na dwóch drewnianych nóżkach, bez pokrywy.	1- stan słaby	Kosz porośnięty mchem, zniszczone szczebelki, obwieszony drutem. Mało estetyczny. Lekko podpróchniały.
Dokumentacja fotograficzna

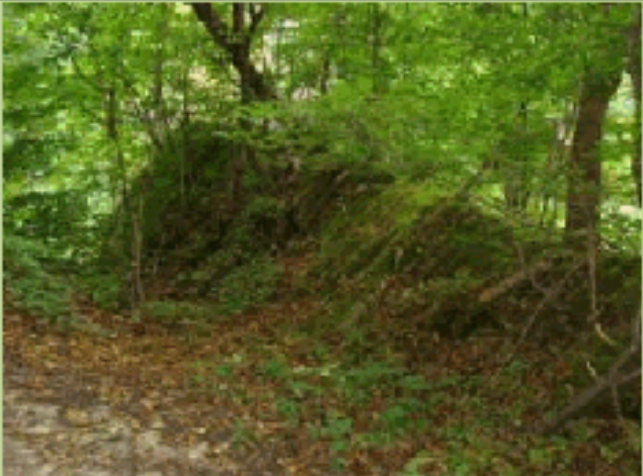
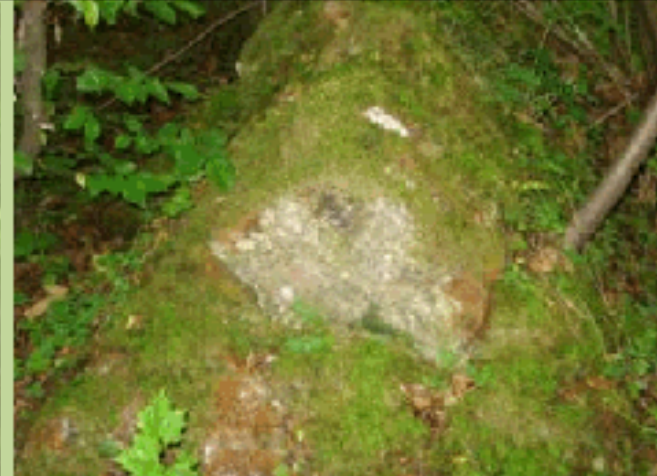
3.	Ruiny starego mostu kolejowego	Wykonane z kamienia i cegły. Powinna pojawić się informacja dotycząca obiektu. Brak ekspozycji na most i rzekę.		
Dokumentacja fotograficzna

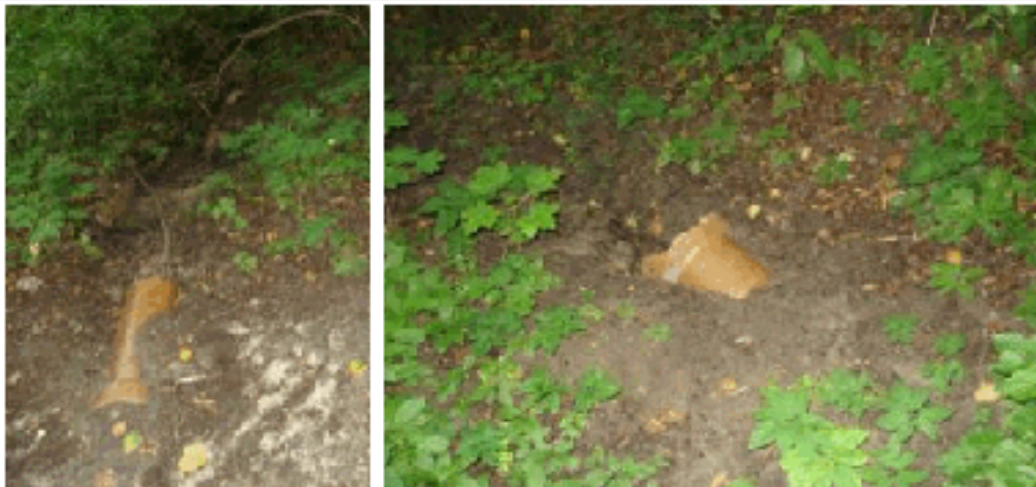
4.	Rura melioracyjna	Ceramiczna rura w poprzek ścieżki.	1- stan zły	Pęknięta, przecina ścieżkę wzdłuż, jej część wystaje na powierzchnię drożki.
Dokumentacja fotograficzna

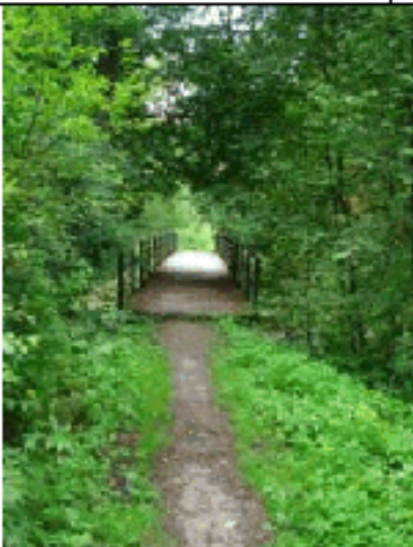
11.	Most	Betonowy most z metalowymi barierkami pomalowanymi na zielono.	3- stan dobry	Porośnięty mchem.
Dokumentacja fotograficzna

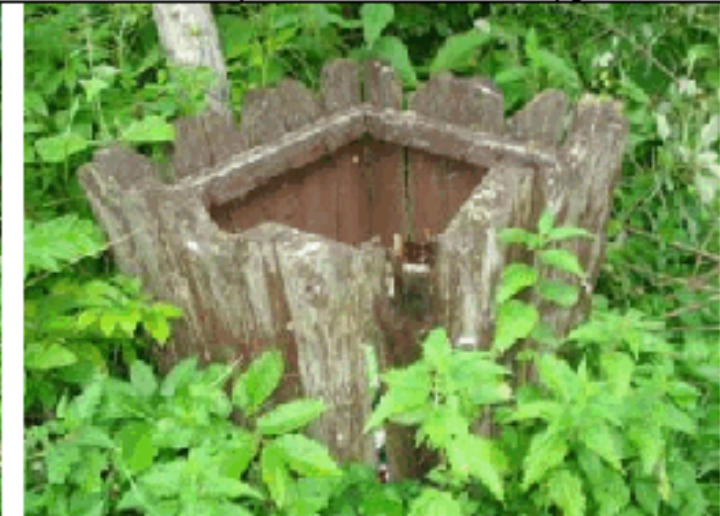
13b.	Znak informacyjny dotyczący gniazd dla ptaków	Drewniany konar na którym umieszczone są dwie tabliczki z żółtymi napisami.	1- stan ży	Porośnięta mchem i porostami. Widoczne wystające gwoździe.
Dokumentacja fotograficzna		 	 	
13c.	Kosz	Drewniany z tabliczką „tu wrzucamy śmieci”, stojący bezpośrednio na gruncie, opleciony drutem, brak pokrywy.	1- stan ży	Spróchniały, porośnięty mchem, duże przestrzenie między szczebelkami. Wystające gwoździe.
Dokumentacja fotograficzna

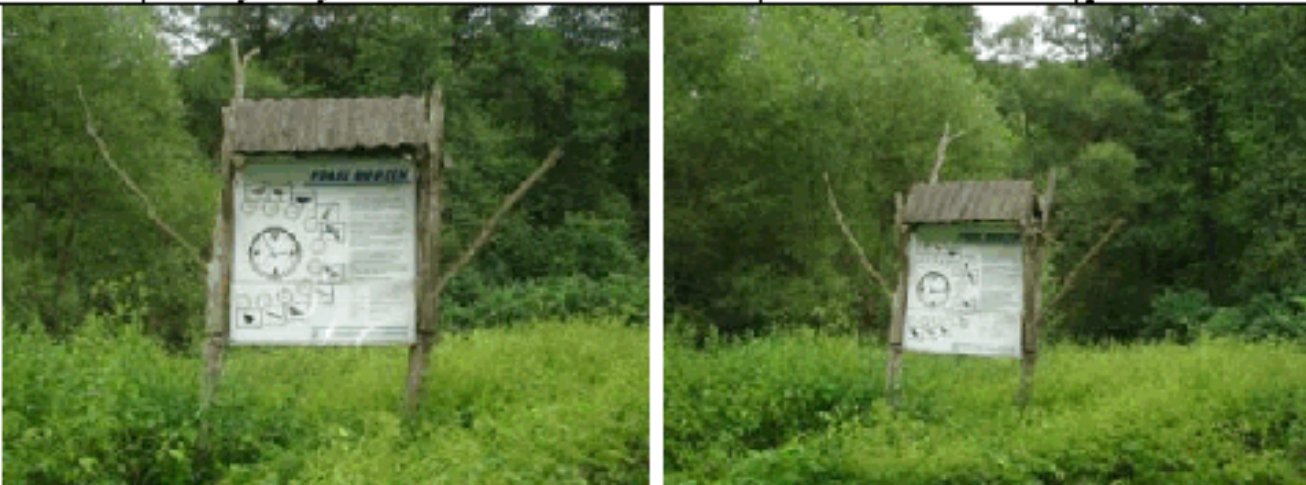
13d.	Tablica informacyjna „Ptasi budzik”	Blaszana tablica zwieńczona drewnianym daszkiem, stelaż wykonany z konarów.	2-stan średni	Tablica lekko przechylona, porośnięta porostami.
Dokumentacja fotograficzna

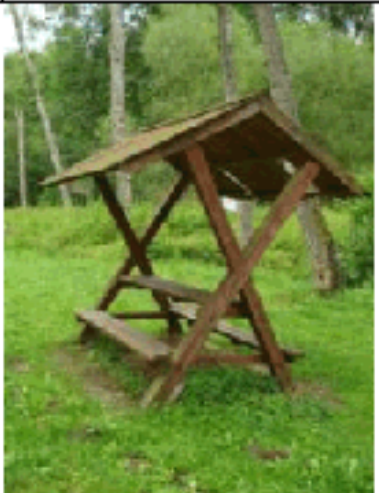
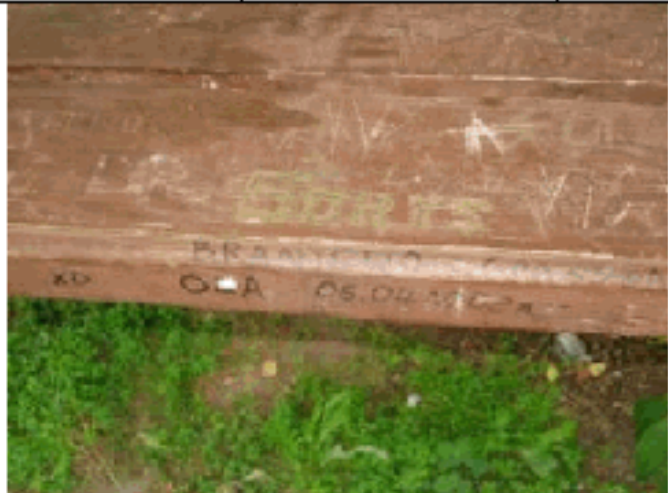
13f.	Ławka z zadaszeniem (2 sztuki)	Drewniany zestaw który zawiera: dwie ławki, stolik i zadaszenie połączone w jedną spójną całość.	2- stan średni	Dach w złym stanie, lekko porośnięty mchem z ubytkami w jego strukturze. Skutki wandalizmu w postaci napisów.
Dokumentacja fotograficzna

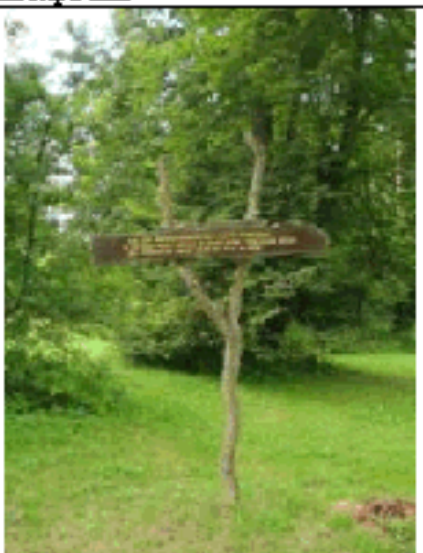
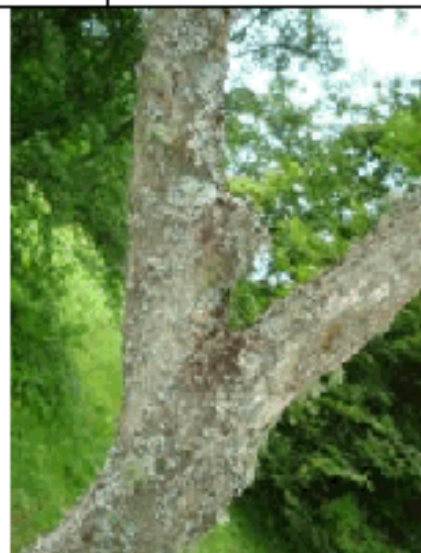
13g.	Znak informacyjny dotyczący lasu	Drewniany konar na którym umieszczona jest tabliczka z żółtymi napisami	2- stan średni	Porośnięty porostami, wyraźne napisy.
Dokumentacja fotograficzna

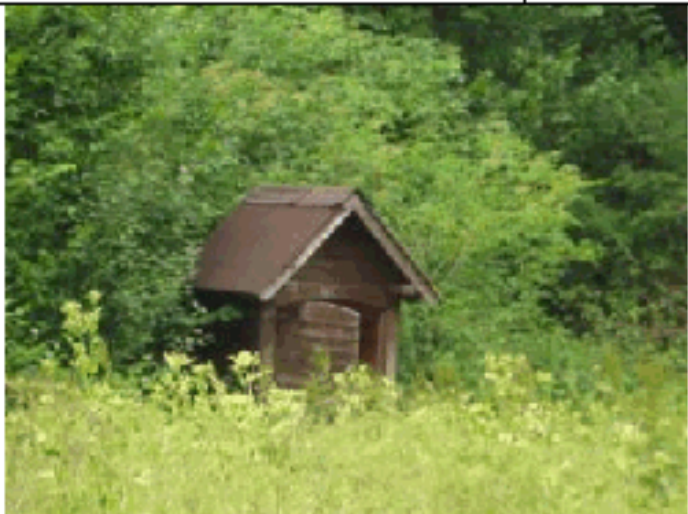
131.	WC	Drewniany, pomalowany na brązowo. Dach pokryty blachą.	2-stan średni	Brak dojścia.
Dokumentacja fotograficzna

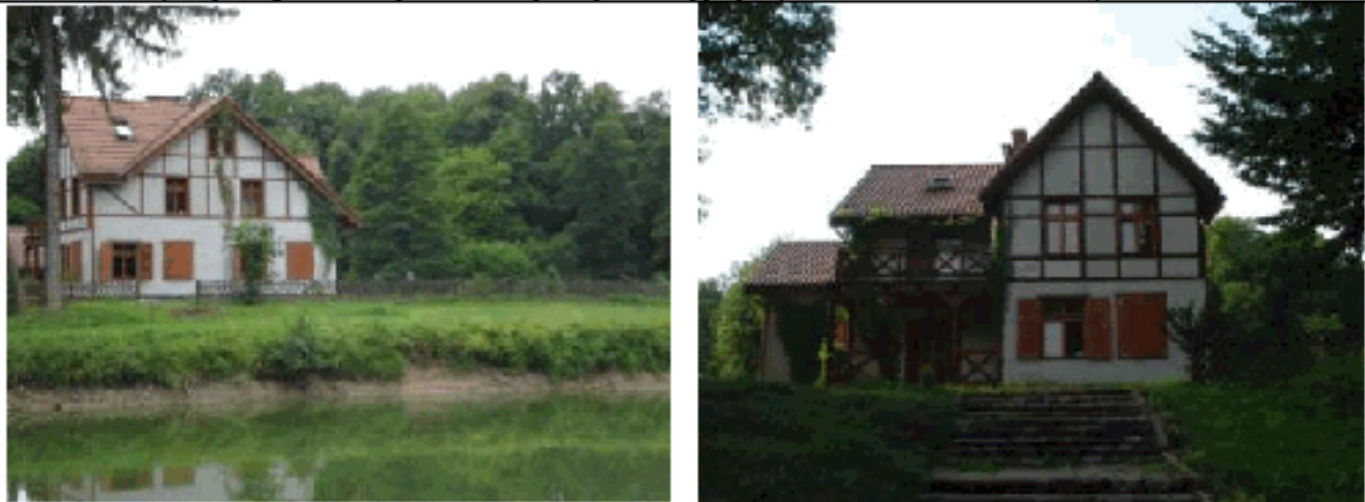
14a.	Leśniczówka	Budynek leśniczówki o ciekawej architekturze, usytuowany w dawnym miejscu restauracji. W budynku planowana jest lokalizacja izby edukacyjnej.	3-stan dobry	Budynek w bardzo dobrym stanie technicznym.
Dokumentacja fotograficzna

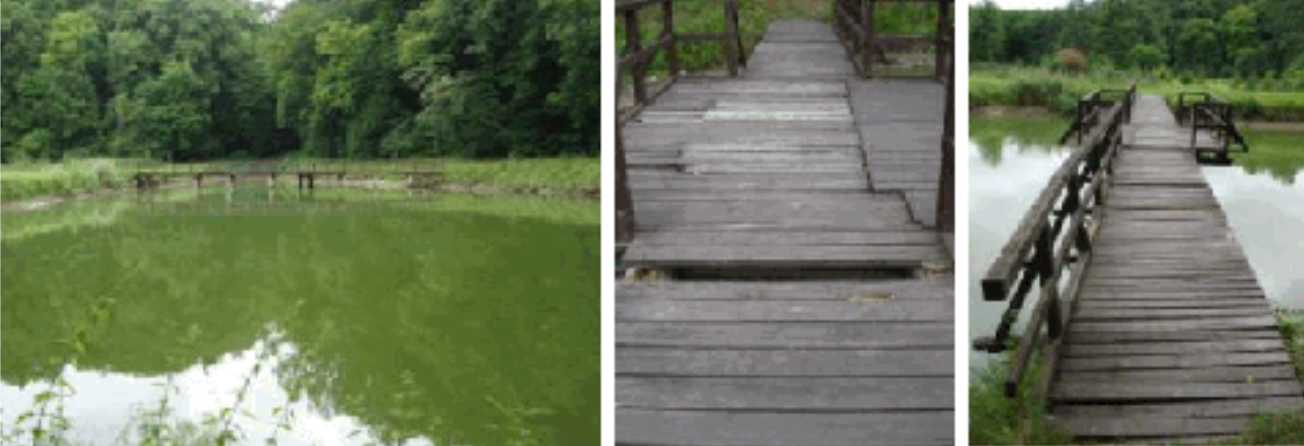
14b.	Mostek i staw	<p>Mostek-drewniany, o podporach betonowych i drewnianych. W kolorze brązowym. Balustrada znajduje się tylko po jednej stronie.</p> <p>Staw – owalny kształt. Woda ze stawu wpływa do rzeki Wąszy. Przez staw prowadzi mostek. Staw pełni funkcję zbiornika retencyjnego, zarybiony. Pełni funkcje przeciwpowodziowe, pierwotnie zbudowany jako rekreacyjny (kapielisko).</p>	2-stan średni	Wybrakowania w konstrukcji. Zagrożony przez silną erozję brzegów, która wymywa grunt wokół przyczółków.
			2-stan średni	O zmiennym poziomie wody w ciągu roku. Zanieczyszczony i zamulony.
Dokumentacja fotograficzna

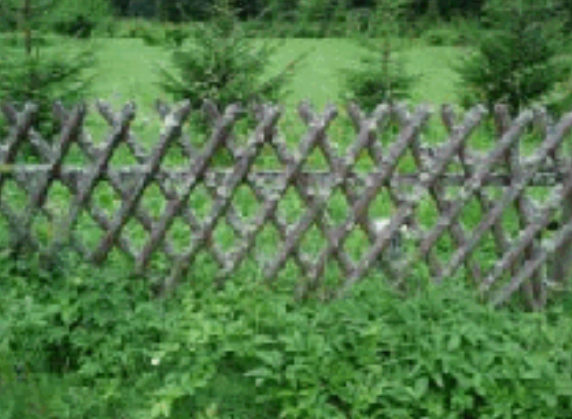
14c.	Plot	Drewniany plot okalający dom leśniczego.	1- stan zły	Porośnięty porostami, wybrakowania w konstrukcji
Dokumentacja fotograficzna

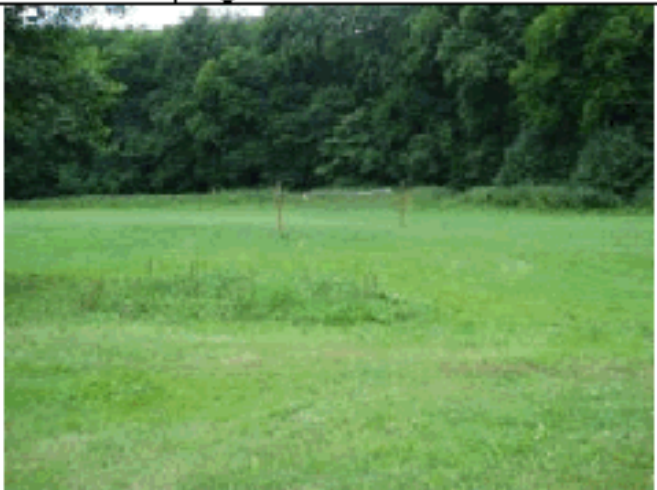
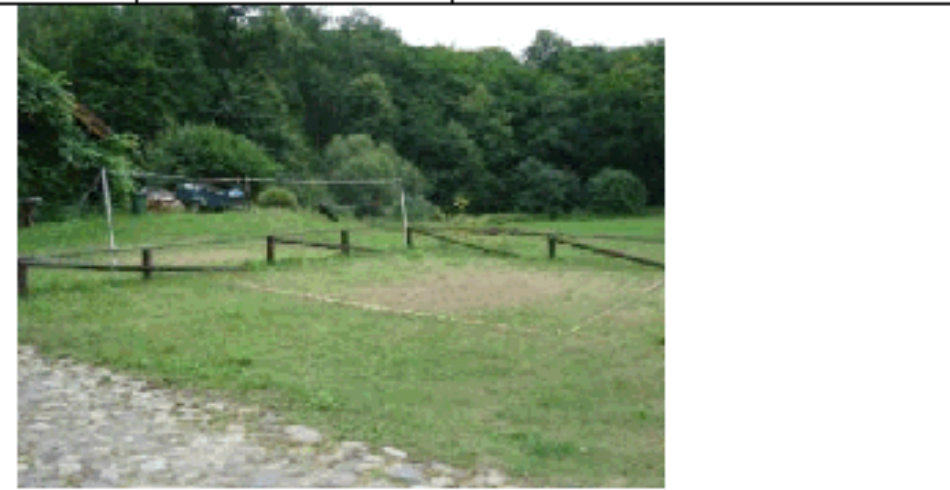
14d.	Zespół boisk	Jedno boisko przeznaczone jest do piłki siatkowej, drugie do badmintonu.	3-stan dobry	Brak granic boiska do piłki siatkowej.
Dokumentacja fotograficzna

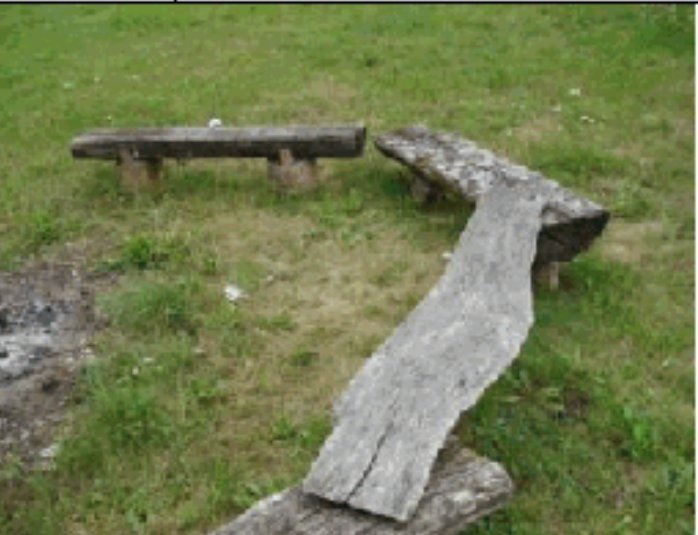
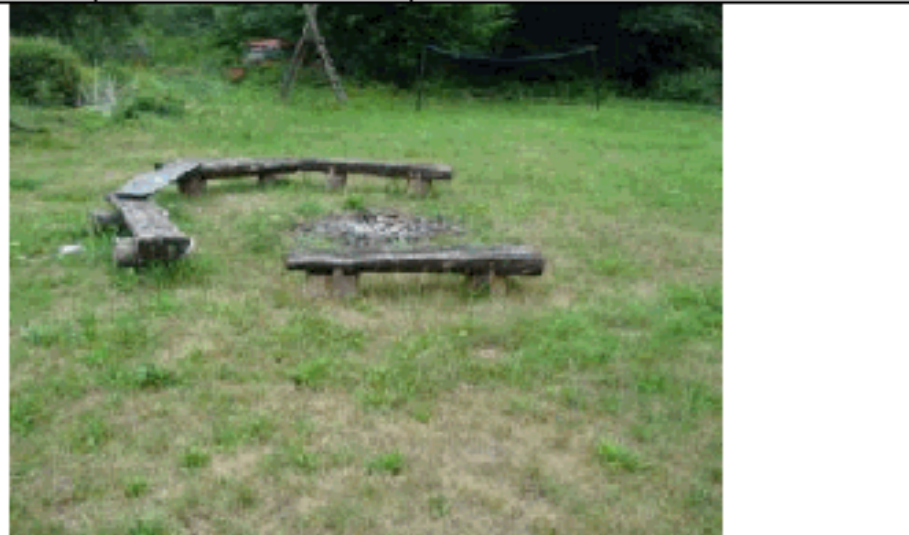
14e.	Miejsce na ognisko	Pięć drewnianych ławek.	1- stan zły	Lekko porośnięte mchem, spróchniałe.
Dokumentacja fotograficzna

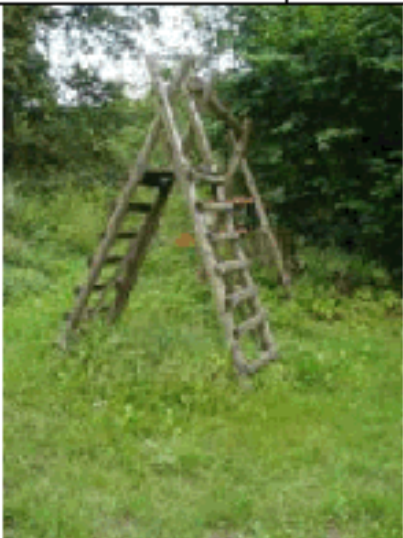
14f.	Huśtawka z drabinkami	Konstrukcja drewniana.	1- stan <i>zły</i>	Porośnięta porostami. Na konstrukcji widoczne spękania.
Dokumentacja fotograficzna

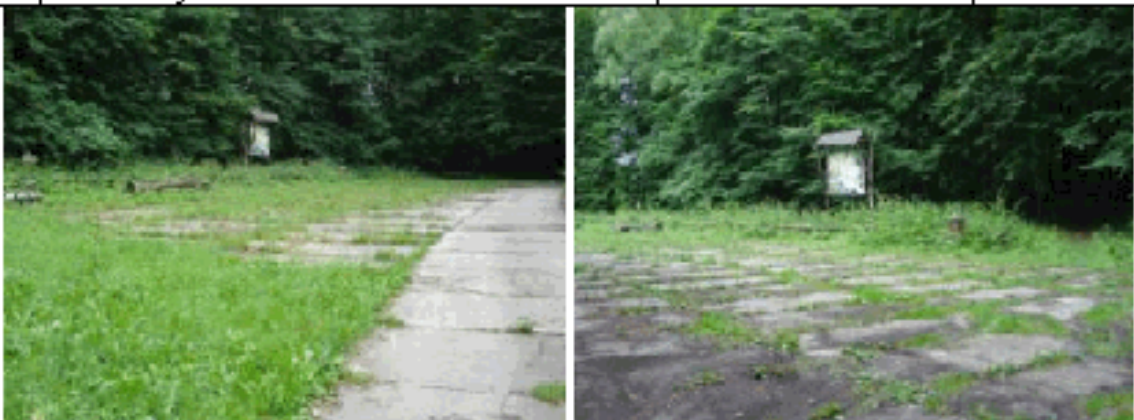
15a.	Zatoka postojowa	Zatoka postojowa na dwadzieścia miejsc postojowych dla samochodów w rzeczywistości wykorzystywana sporadycznie. W kształcie prostokąta, otoczona drewnianą, niską balustradą. Przy parkingu znajduje się wejście na ścieżkę dydaktyczną w rezerwacie „Dolina rzeki Wałszy”.	2- stan <i>średni</i>	Nawierzchnię postoju tworzą płyty betonowe, porośnięte niską roślinnością.
Dokumentacja fotograficzna

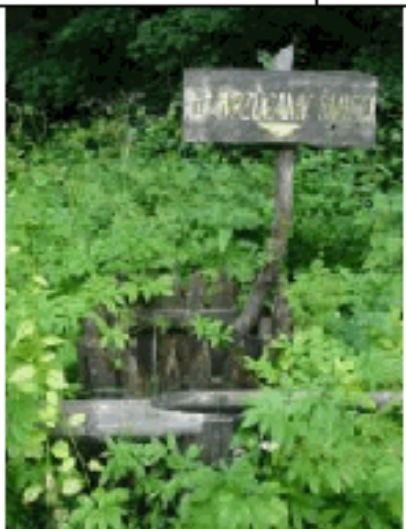
15d.	Kosz	Drewniany z tabliczką „tu wrzucamy śmieci”, stojący bezpośrednio na gruncie, opleciony drutem, brak pokrywy.	1- stan zły	Porośnięty mchem, spróchniały. Mało widoczny wśród zieleni.
Dokumentacja fotograficzna

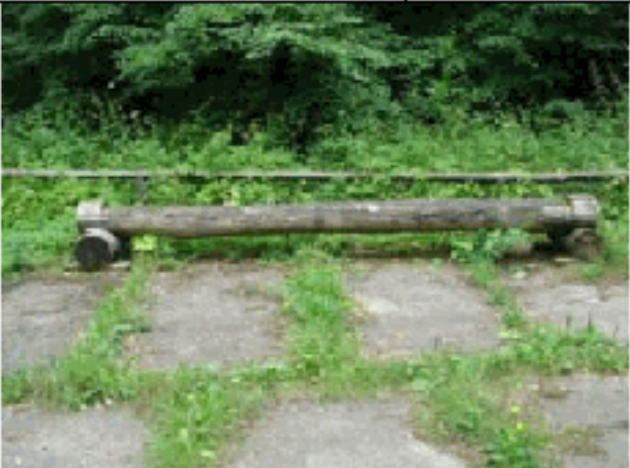
15e.	Ławka	Drewniana wykonana z pnia drzewa.	2- stan średni	Widoczne pęknięcia.
Dokumentacja fotograficzna

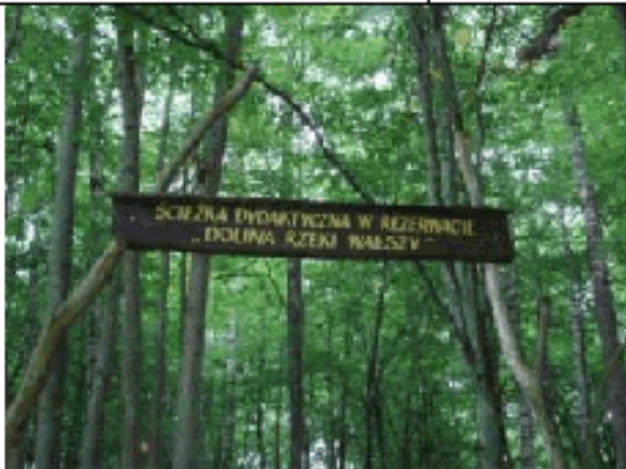
15h.	Znak	Drewniany umieszczony na dwóch konarach nad ścieżką.	3-stan dobry	Dobrze widoczne napisy.
Dokumentacja fotograficzna

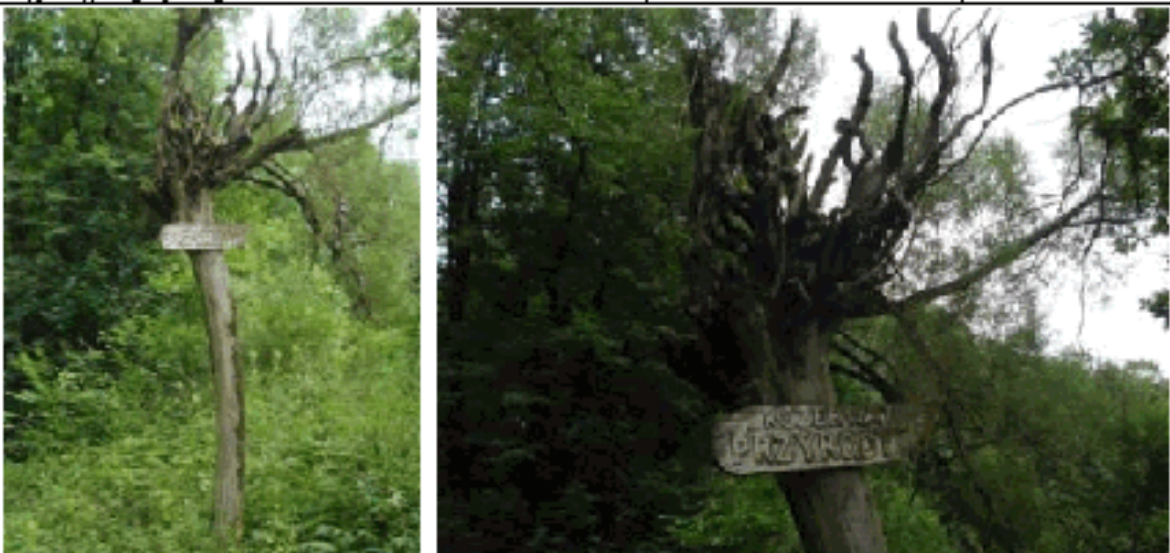
16.	Drogowskaz	Drewniana tablica z napisem „Rezerwat Przyrody” umieszczona na suchym drzewie, które umieszczone jest „do góry nogami”.	3-stan dobry	Lekko porośnięty mchem.
Dokumentacja fotograficzna

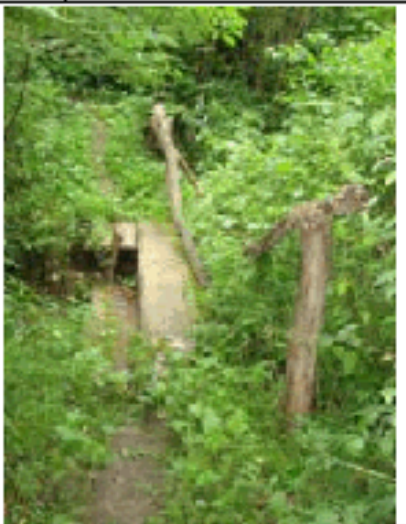
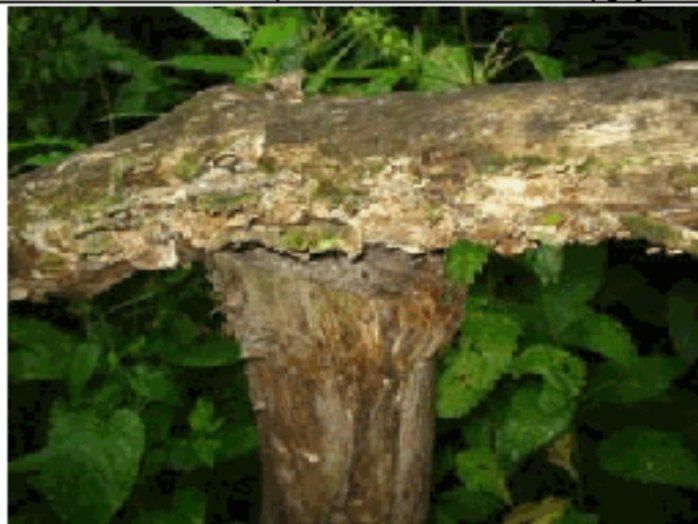
17.	Drewniany mostek	Drewniany mostek z poręczą, konstrukcja z dwóch desek.	1-stan zły	Kładka częściowo uszkodzona, połamana poręcz. Porośnięta mchem, porostami i grzybami.
Dokumentacja fotograficzna

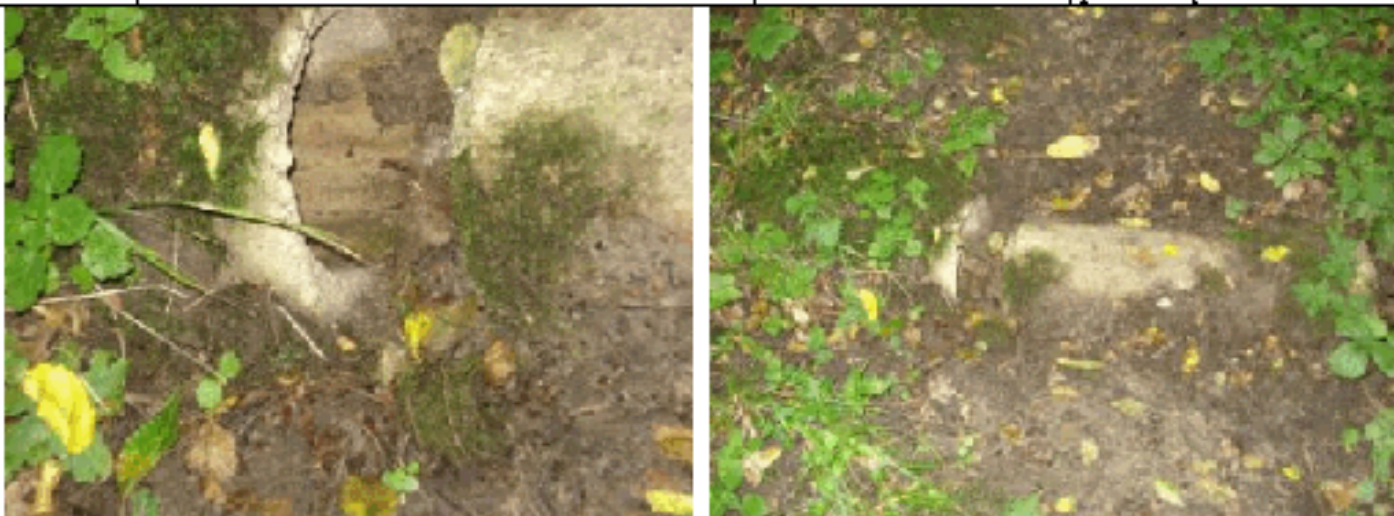
20.	Rura melioracyjna	Dwie betonowe rury wychodzące na powierzchnię ścieżki.	1- stan ży	Brak połączenia między rurami, co powoduje złe odprowadzanie wody. Stwarza przeszkodę na ścieżce.
Dokumentacja fotograficzna

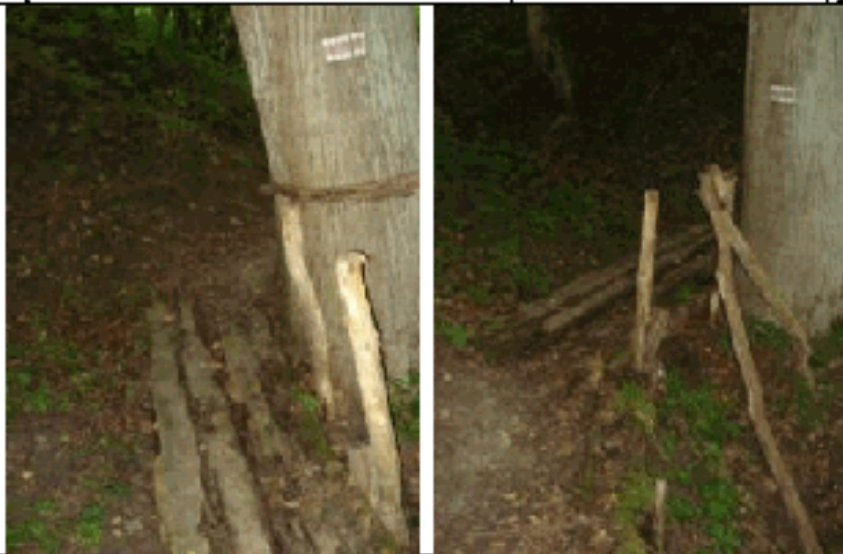
21.	Mostek	Kładka wykonana z dwóch desek. Od strony rzeki znajduje się balustrada.	1- stan zły	Uszkodzona balustrada. Spróchniała i popękana kładka, porośnięta mchem.
Dokumentacja fotograficzna

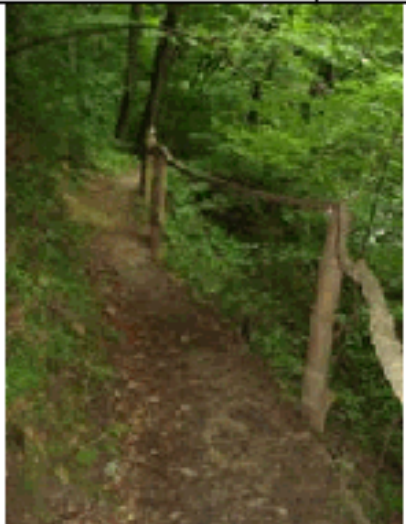
22.	Balustrada	Drewniana, znajdująca się na długości ok. dziesięciu metrów, od strony rzeki.	1- stan zły	Częściowo uszkodzona, brak stabilności. Brak umocnień w podłożu.
Dokumentacja fotograficzna

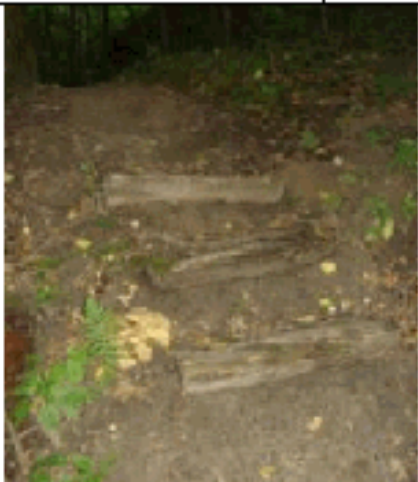
25.	Schody	Trzy drewniane schodki	1-stan ły	Niebezpieczne przed osuwaniem się ziemi, porośnięte mchem, lekko spróchniałe.
Dokumentacja fotograficzna

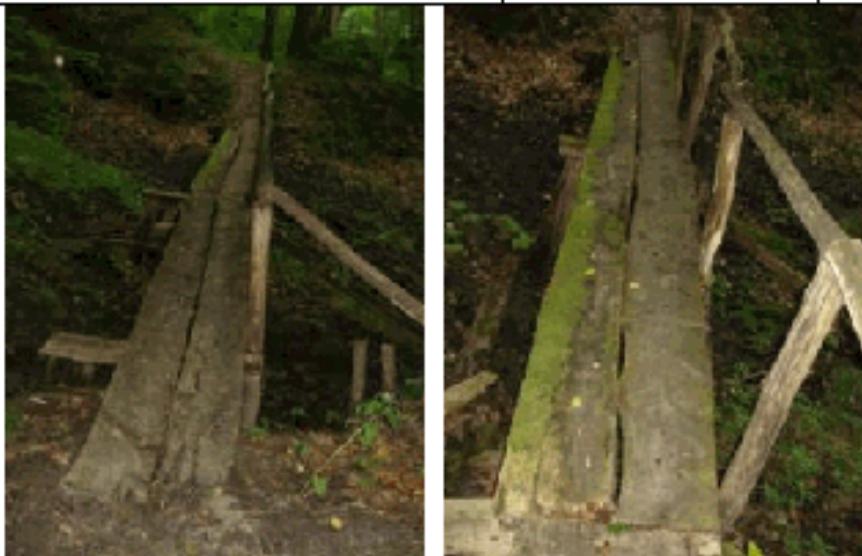
26.	Mostek	Drewniany z balustradą od strony rzeki. Zbudowany z czterech desek oraz podpór. Umieszczony nad urwiskiem.	1- stan ły	Uszkodzona balustrada, brak jej stabilności. Kładka chwiejna, częściowo zniszczona. Stanowi niebezpieczeństwo.
Dokumentacja fotograficzna

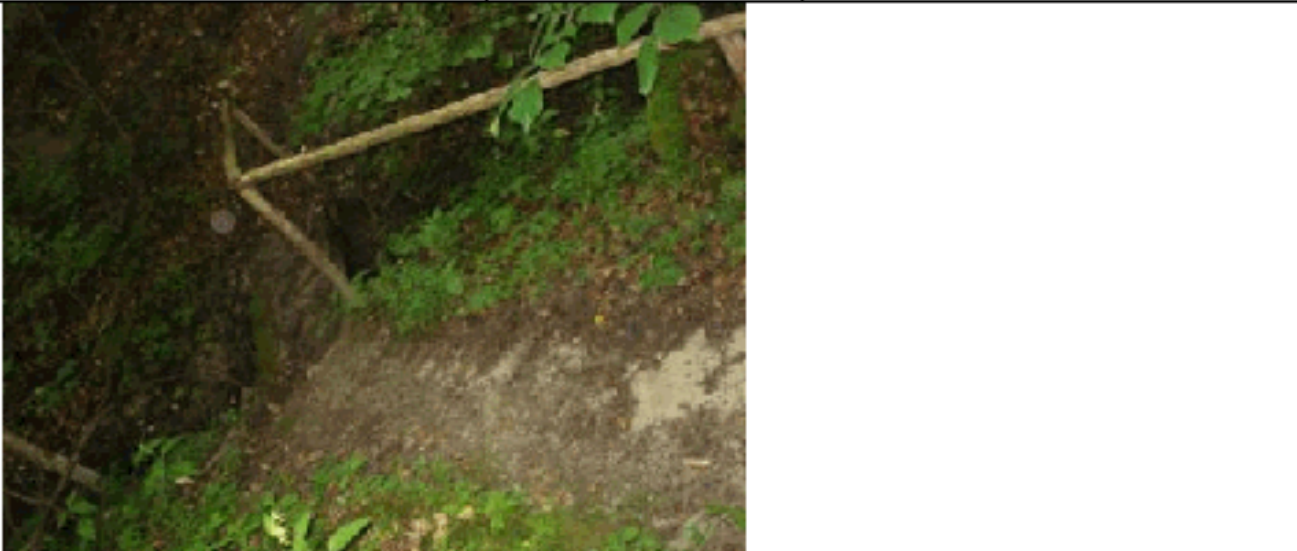
28.	Mostek	Mostek tworzą dwie drewniane deski oraz balustrada znajdująca się od strony rzeki.	1. stan zły	Złe połączenie ścieżki z mostem. Kładka porośnięta mchem.
Dokumentacja fotograficzna

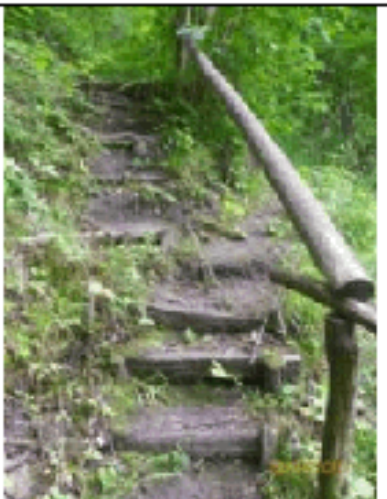
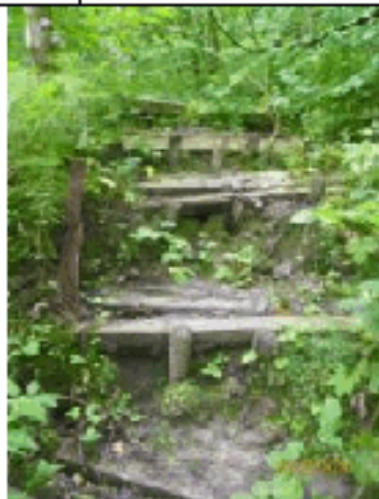
45.	A	Schody terenowe	2-stan średni	Schody nieco zniszczone spływającą wodą opadową.
Dokumentacja fotograficzna

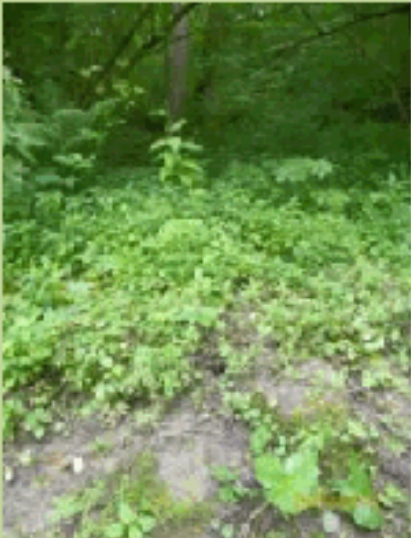
47.	Umocnienie ścieżki	Proponowane jest zastosowanie drewnianych zapór po jednej stronie ścieżki.		Woda spływająca ze stoku wymywa grunt rozmywając tym samym nawierzchnie ścieżki.
Dokumentacja fotograficzna

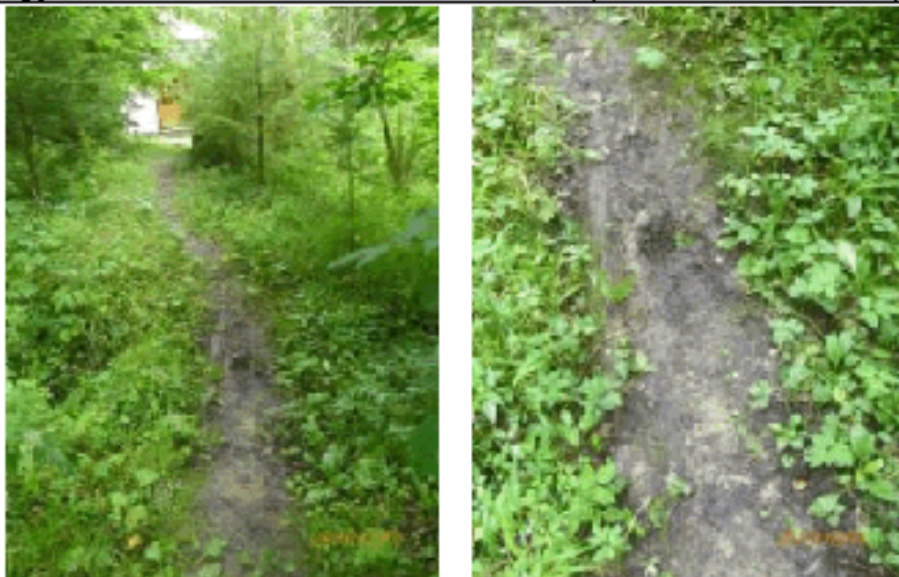
55.	Kładka	Obiekt wykonany z okrągłych elementów drewnianych zapewniających swobodne przejście nad niewielką strugą.	2-stan średni	Obiekt niemalże niewidoczny z powodu dużej ilości naniesionego materiału ziemnego.	
Dokumentacja fotograficzna

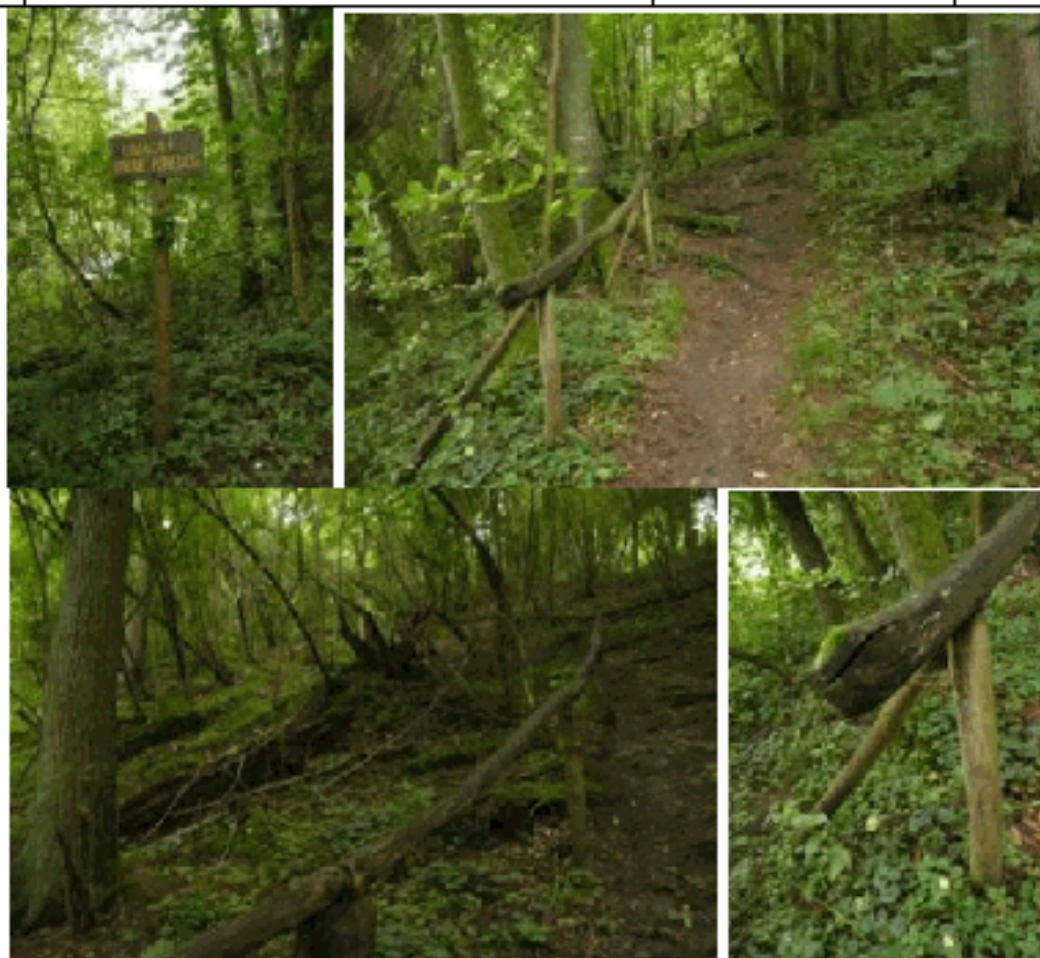
70.	Tablica ostrzegawcza „strome podejście”	Tabliczka drewniana	Stan dobry	Dobrze widoczna, stabilna
	Poręcz	Drewniana poręcz wzdłuż stromego wejścia	Stan średni	Poręcz mało stabilna, zawilgocona, porośnięta mchem, śliska
	Nawierzchnia	Nawierzchnia gruntowa, gdzieśgdzie utwardzona kamieniami	Stan średni	Nawierzchnia śliska i nierówna, wystające korzenie, brak zabezpieczenia przed wymywaniem gruntu

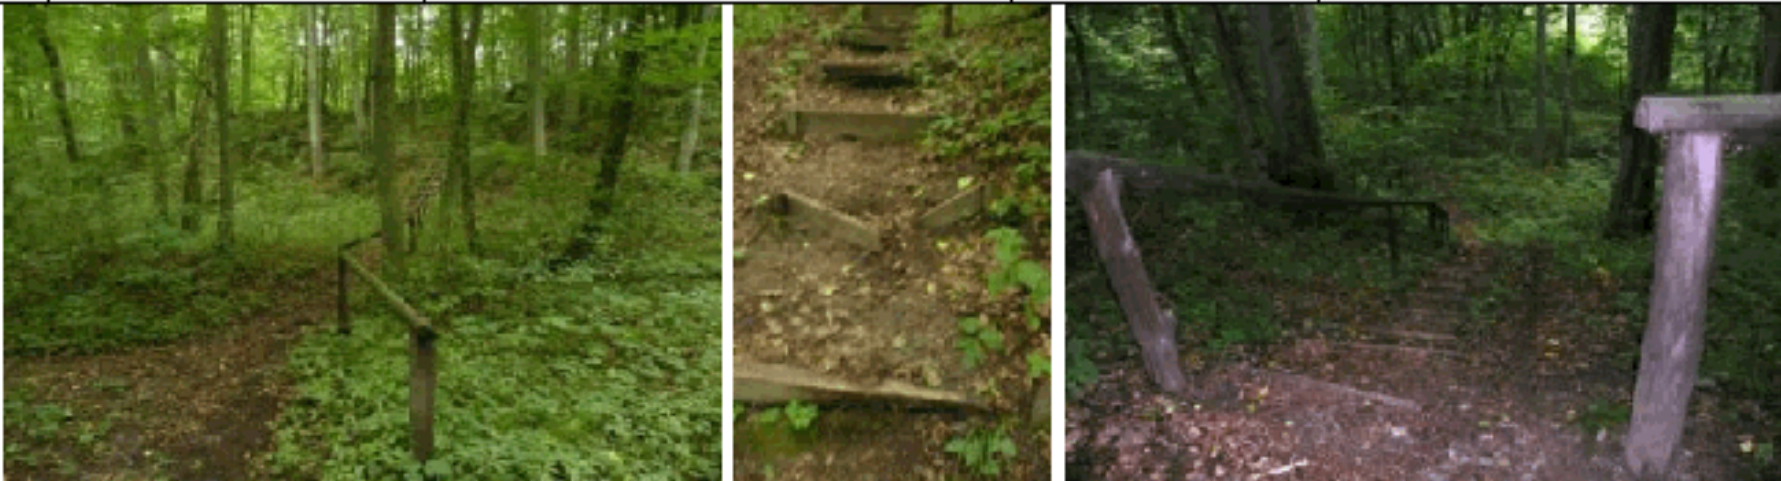
97.	Schody terenowe z poręczą.	Strome schody zabezpieczone w poprzek drewnianymi deskami	stan średni	Nierówne, niektóre deski spróchniałe, połamane
		Barierka drewniana	stan dobry	Niemocznie porośnięta mchem, stabilna

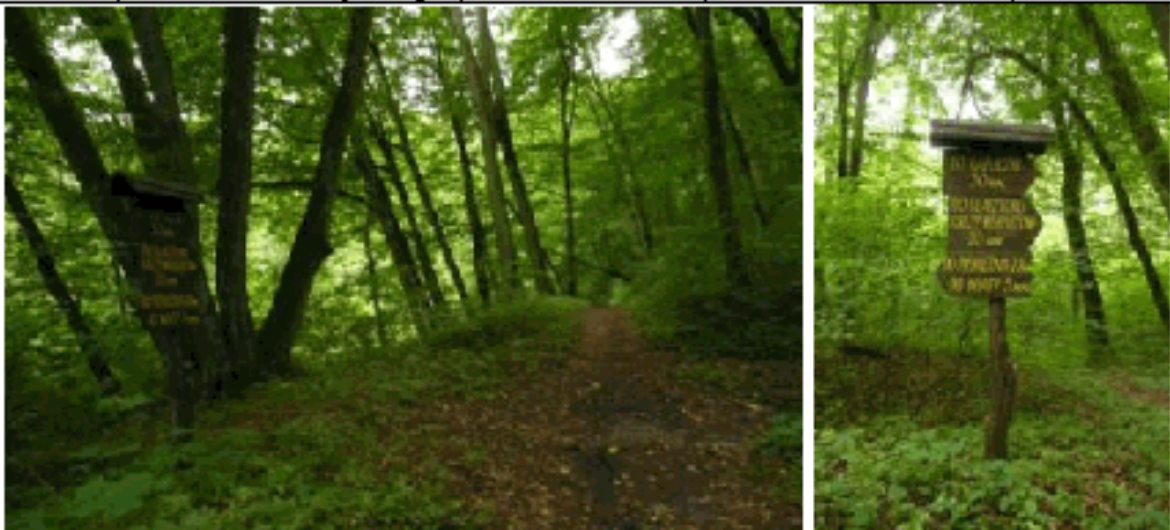
98.	Drogowskaz	Trzy drewniane tabliczki z żółtymi napisami na drewnianym słupku, zadaszone	stan dobry	Napisy dobrze widoczne, niemocznie porośnięty

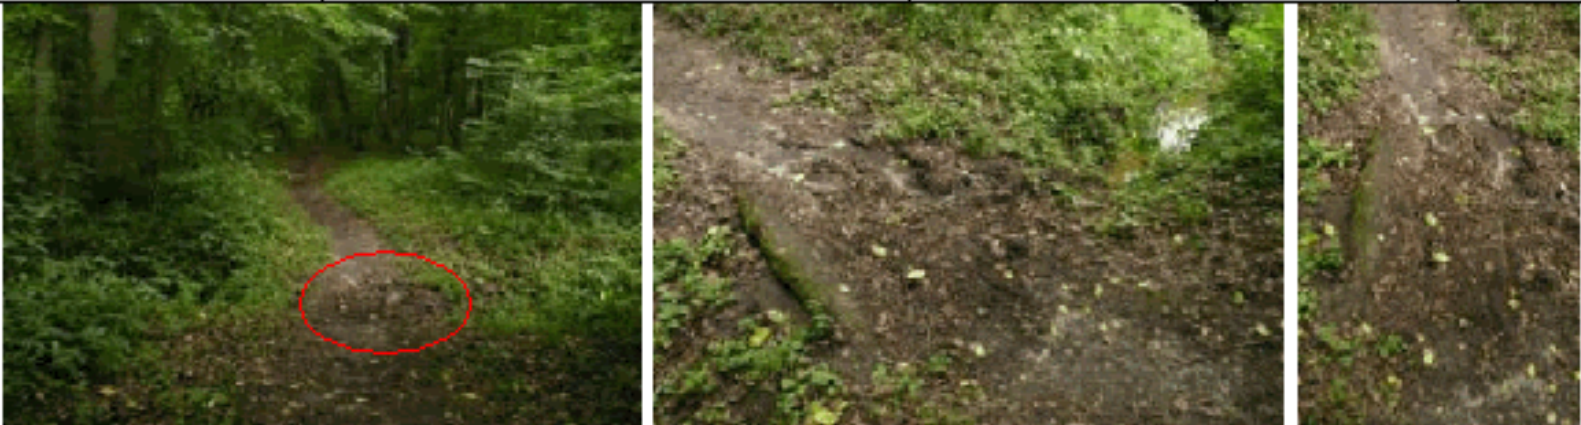
99.	Kładka nad ciekim.	Kładka drewniana z desek ułożonych wzdłuż ścieżki.	stan średni	Drewno porośnięte mchem, powierzchnia nierówna i śliska, momentami spróchniała. Dość stabilna, mało widoczna.

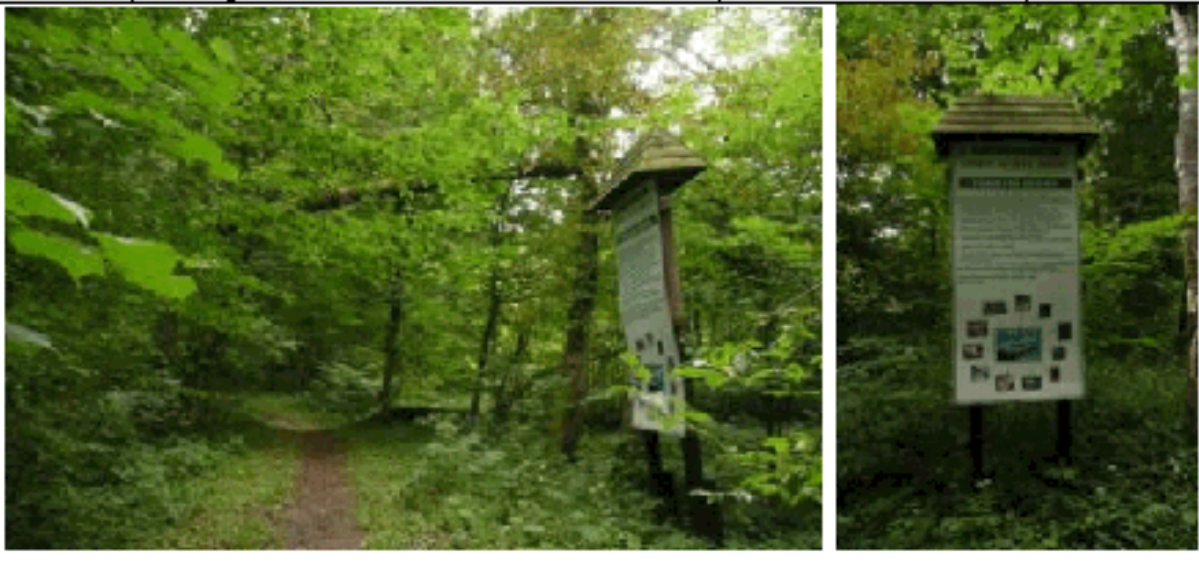
100.	Tablica informacyjna „powalone drzewo”	Tablica blaszana umieszczona na drewnianej konstrukcji z zadaszaniem zawierająca informację o procesie obumierania drzewostanów.	stan dobry	Zadaszenie nieznacznie porośnięte mchem.
