KALWARIA WARMIŃSKA
GŁOTOWO (GŁOTOWO) K. DOBREGO MIASTA

INWENTARYZACJA DENDROLOGICZNA
GOSPODARKA DRZEWOSTANEM

OBÓZ NAUKOWO-BADAWCZY
KOŁA NAUKOWEGO ARCHITEKTÓW KRAJOBRAZU
GŁOTOWO 11 – 23 LIPCA 2005
KIEROWNIK NAUKOWY DR INŻ. ARCH. MAGDALENA SWARCZEWSKA

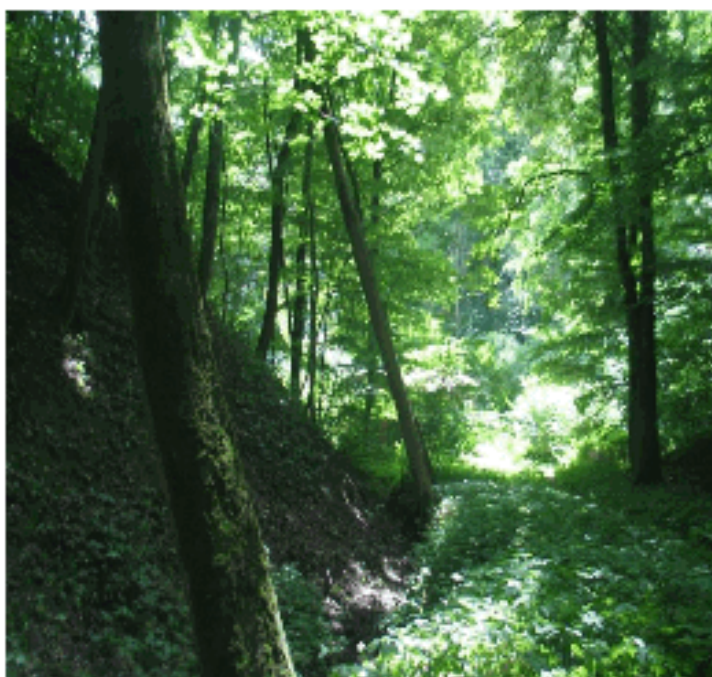
Kalwaria Głotowska położona jest w głębokim wąwozie, jednak korony starodrzewia sięgają do wysokości 30 m co sprawia, że jest dobrze widoczna wśród otwartego rozłogu pól. Urozmaica panoramę wsi, podnosi walory estetyczne i ekologiczne krajobrazu. Siedmio hektarowy zadrzewiony teren jest ostoją ptaków i zwierząt. Ten specyficzny ekosystem położony nad rzeką Kwiełą powoli zmienia się w naturalny las.

Fragment wąwozu Kalwarii Warmińskiej

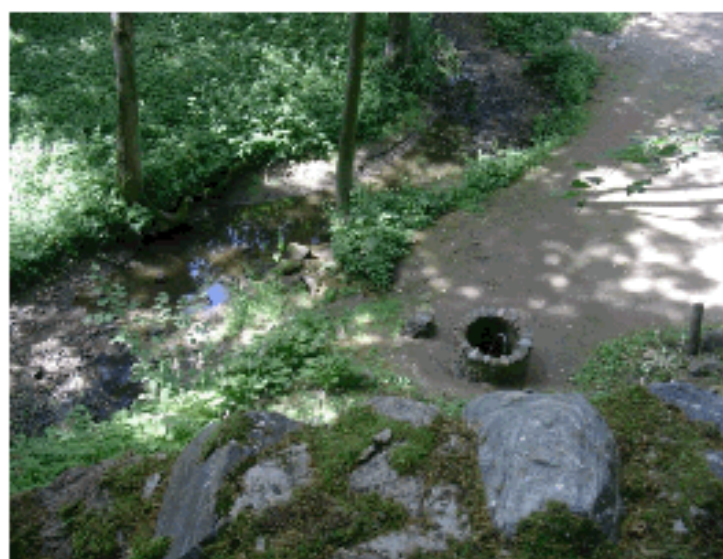
Fot. 6 A Chmielewski Źródło obok Groty Matki Boskiej z Lourdes

Na uwagę zasługuje źródło z wodą bijącą spod grotty Matki Boskiej. Woda wypływa z kamiennej studni i wpada do Kwieli. Przyjeżdżający tu pielgrzymi wierzą w jej wyjątkową moc. Interesujące są również pozostałości po dawnej murowanej fontannie, która obecnie jest praktycznie nie zauważalna i nie spełnia swoich funkcji.

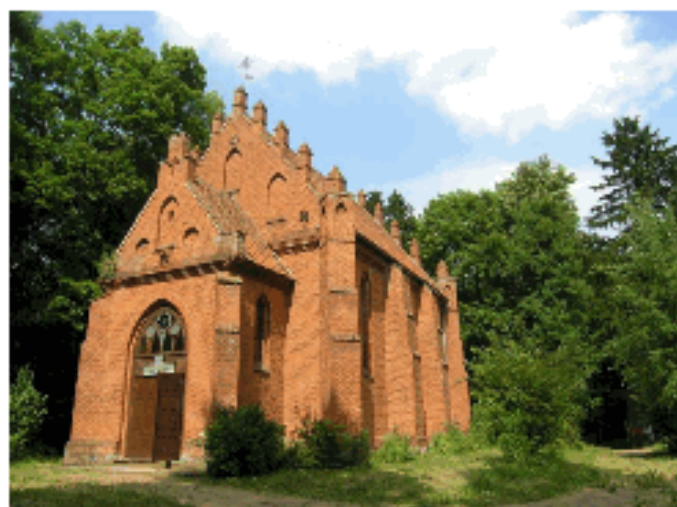
W Kalwarii Warmińskiej znajduje się 14 kaplic murowanych z kamienia i cegły na zaprawie cementowo-wapiennej. Fundamenty kapliczek mają głębokość 80 i 60 cm. Kapliczki pokryte są dachówką holenderką, a niektóre blachą cynkową lub miedzianą. Na szczycie niektórych kapliczek umieszczona jest chorągiewka z datą ich powstania.

Kaplica Urzysławia

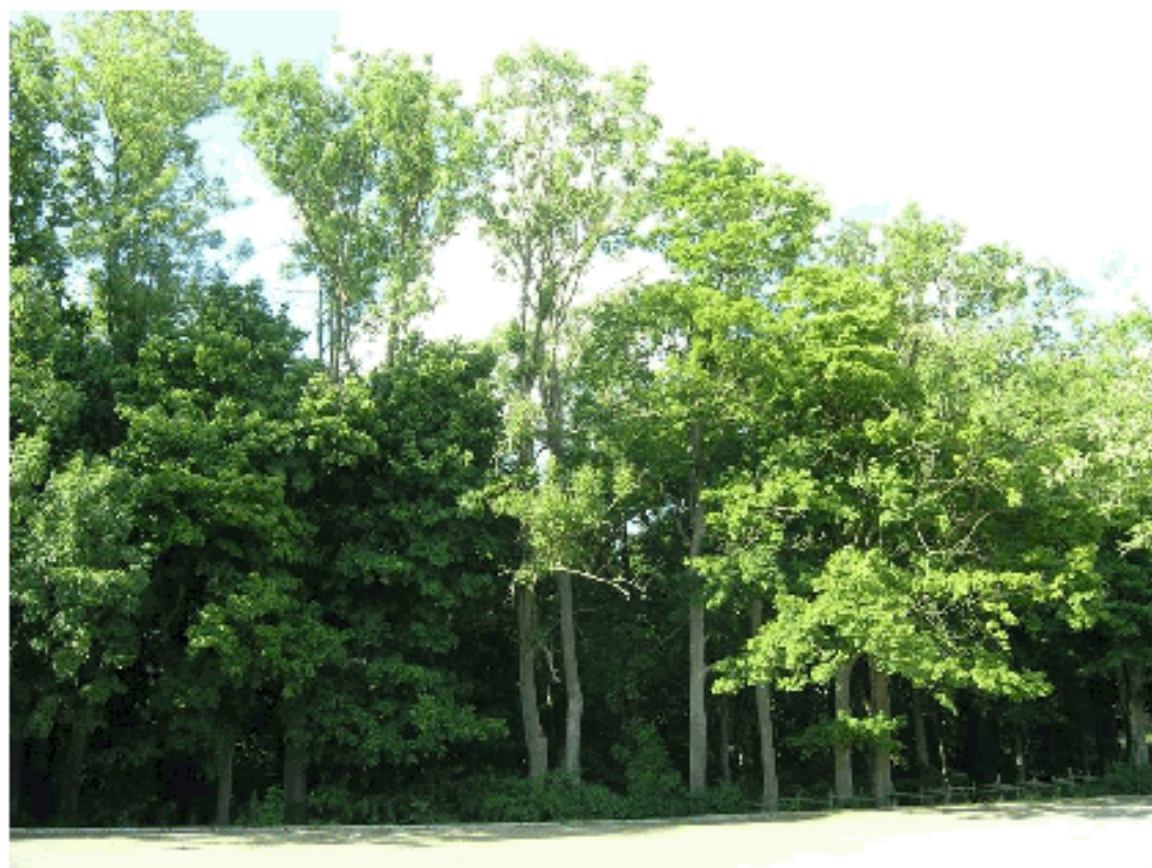
Fot. 11 M. Swaryczewska

Usychające jesiony przy parkingu

Drzewostan na terenie Kalwarii Warmińskiej budzi wiele zastrzeżeń. Główne problemy, które pojawiają się na omawianym terenie to przede wszystkim rzucająca się w oczy choroba kasztanowców, których większość została zaatakowana przez szrotówka kasztanowcowiaczka. Kolejnym problemem jest duża ilość pojawiającej się na koronach drzew jemioły (głównie na lipach i klonach). Warto również zwrócić uwagę na posusz, który zauważalny jest na całym terenie Kalwarii Warmińskiej, a w szczególności na jesionach. Liczne drzewa rosnące wzdłuż rzeki, wąwozu i na stromych zboczach, na skutek erozji posiadają odkryty system korzeniowy i są pochylone (co może doprowadzić do wykrotów). Obserwuje się również nowotwory, pęknięcia mrozowe (które wskutek porostania kalusem tworzą swoiste zgrubienia wzdłuż pnia), mchy i porosty.

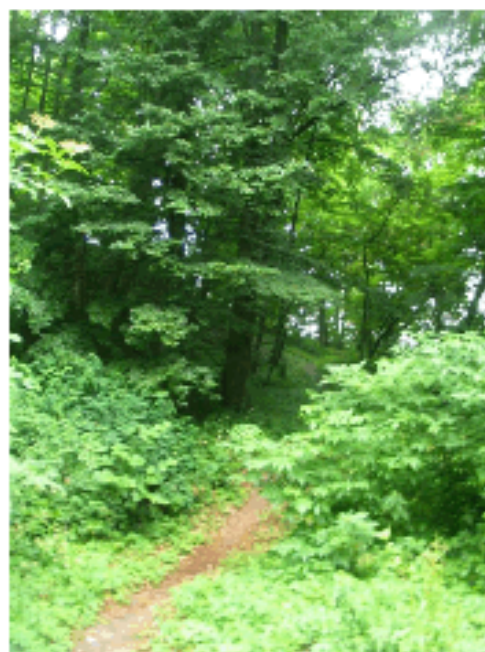
Drzewostan i zarosła w północnej części parku. Fot. 13 M. Artołak

Ze względu na dużą ilość drzew oraz trudną konfigurację terenu i skomplikowane stosunki wodne bieżąca pielęgnacja parku stanowi duży problem organizacyjny i ekonomiczny.

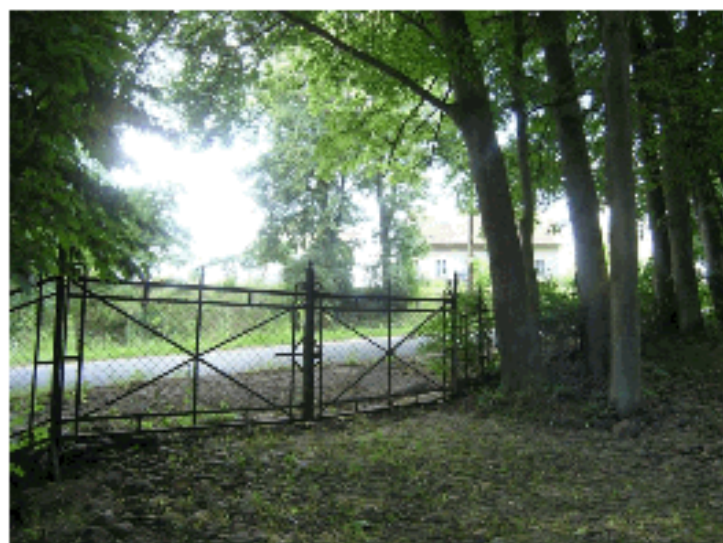
Stan techniczny ogrodzenia jest zły. Z powodu erozji podłoża oraz braku fundamentów ogrodzenie pochyla się i często wrasta w dzewa, co świadczy o tym, że nie było odnawiane ani zmieniane od momentu powstania. Wiele elementów rdzewieje, ogrodzenie ma liczne ubytki powstałe w wyniku działania człowieka (powyrywane siatki w miejscach nowych wydeptywanych ścieżek, dziury w siatkach).

Fot. 14. M. Swaryczewska Fragment historycznego ogrodzenia

Dyskusyjne wydaje się odtworzenie dawnego układu ścieżek rekreacyjno-spacerowych oraz pozostałych elementów architektonicznych jak na przykład fontanna. Ogrodzenie powinno być poddane konserwacji i rekonstrukcji, w miarę możliwości należy wprowadzić betonowe lub ceglane podmurówki.
