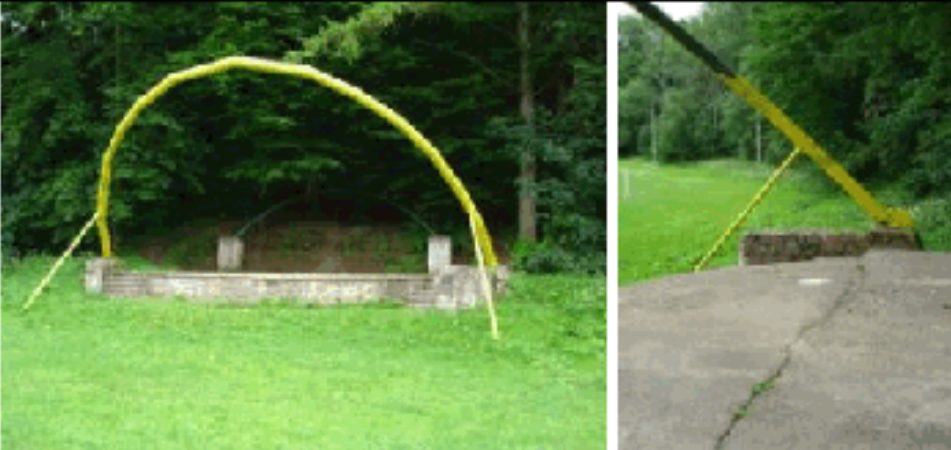
Lp.	Nazwa (obiekt/ grupa obiektów)	Opis obiektu	Waloryzacja stanu technicznego (tranga)	Opis uzupełniający stanu technicznego
1.	Scena przy stadionie leśnym	Obiekt wykonany z płyty betonowej i kamieni. Scena w kształcie łuku, po obu jej stronach kamienne schody. Konstrukcja dachu metalowa. - Otwarcie widokowe na kościół	1- stan zły 2- stan średni 3- stan dobry	Metalowa konstrukcja dachu nieestetycznie pomalowana (zielono-żółta), podest porośnięty roślinami i mchem, popękana betonowa płyta. Skutki wandalizmu w postaci napisów.
Dokumentacja fotograficzna

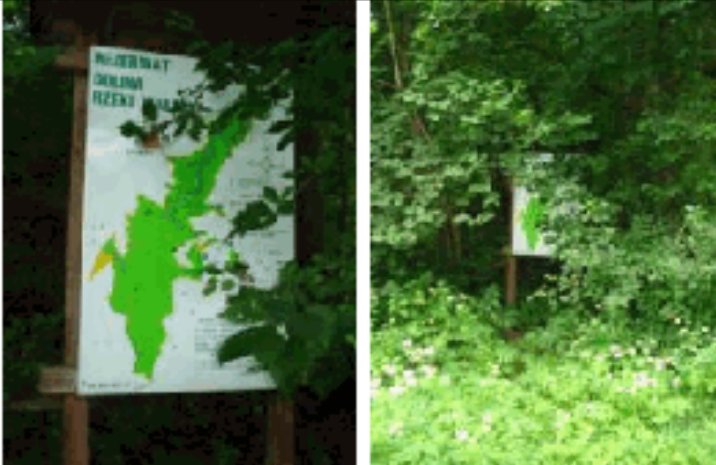
2a.	Tablica informacyjna	Tytuł: „Rezerwat Dolina Rzeki Walszy”. Blaszana tablica umieszczona na drewnianej konstrukcji zwieńczona drewnianym daszkiem.	2-stan średni	Tablica informacyjna nieczytelna, zasłonięta przez gałęzie drzew. Stan drewnianej konstrukcji dobry.
Dokumentacja fotograficzna

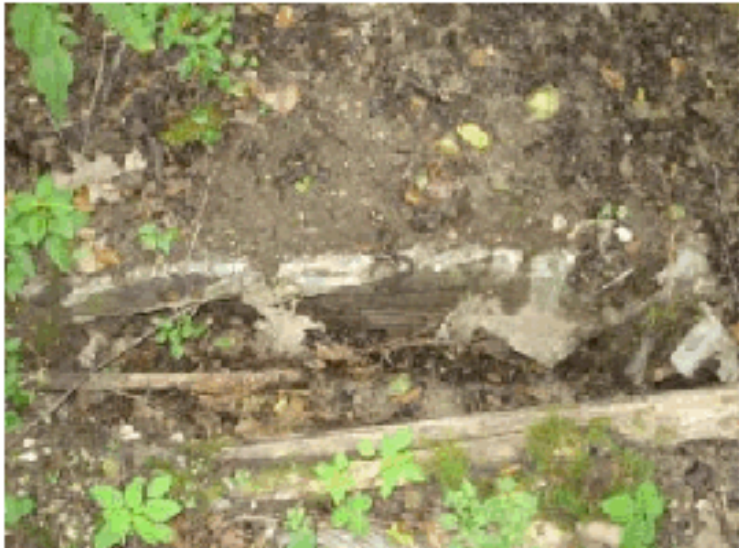
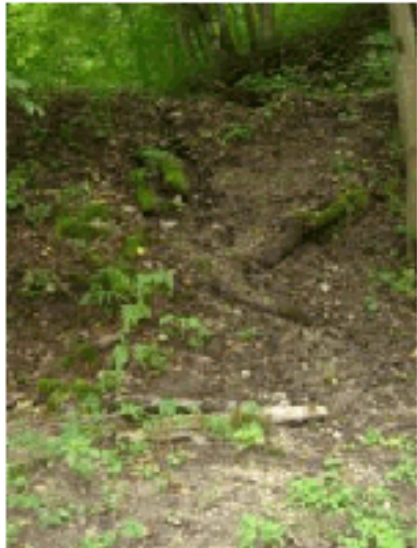
2d.	Osuwająca się skarpa na ścieżkę	Brak umocnień w nawierzchni.	1- stan zły	Skarpa osuwa się na ścieżkę zostawiając na jej powierzchni niepotrzebne materiały
Dokumentacja fotograficzna

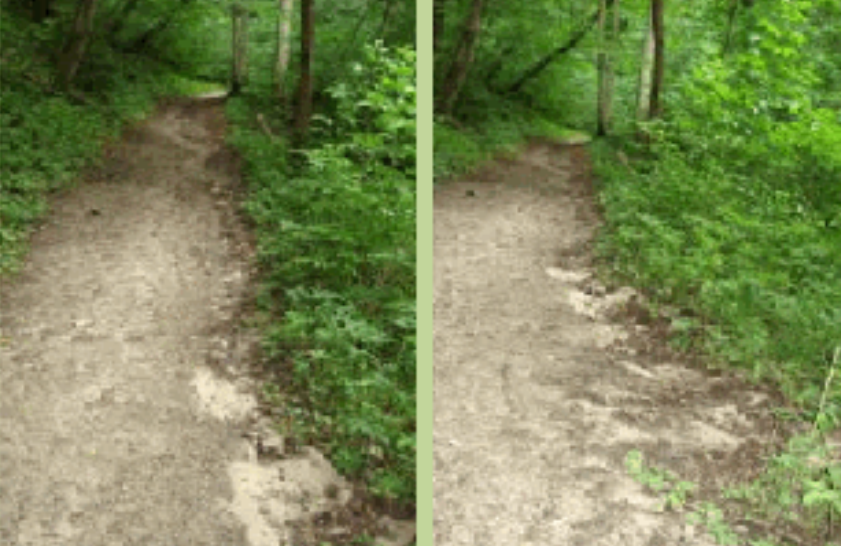
5.	Fragment ścieżki	Ścieżka podmyta przez wodę. Brak melioracji.		
Dokumentacja fotograficzna

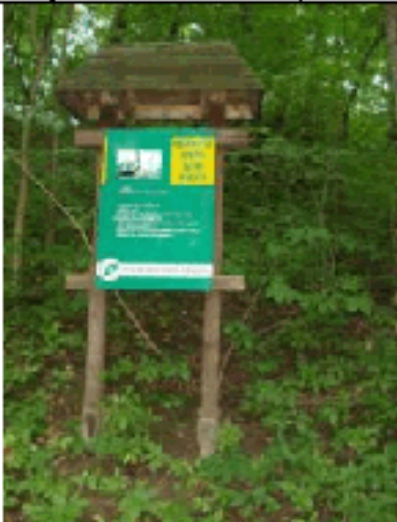
8.	Barierka ochronna	Brak barierki ochronnej przy stronnym zboczu wzdłuż ścieżki.		
Dokumentacja fotograficzna		 		
9.	Tablica informacyjna „Jenot”	Blaszana tablica umieszczona na drewnianej konstrukcji zwieńczona drewnianym daszkiem.	3- stan dobry	Napisy dobrze widoczne.
Dokumentacja fotograficzna

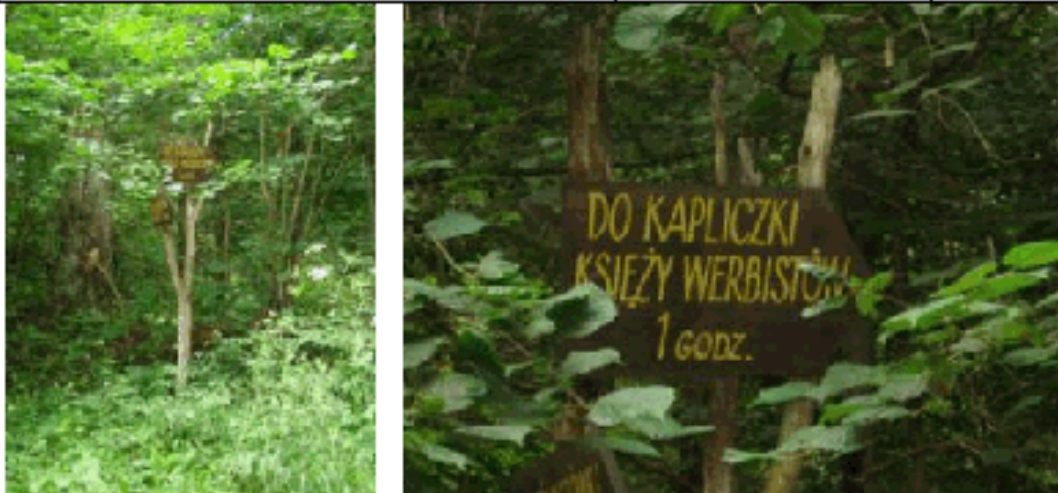
10.	Drogowskaz	Drewniany konar na którym umieszczone są dwie tabliczki z żółtymi napisami.	2- stan średni	Napisy dobrze widoczne, znak częściowo przesłonięty siewkami.
Dokumentacja fotograficzna

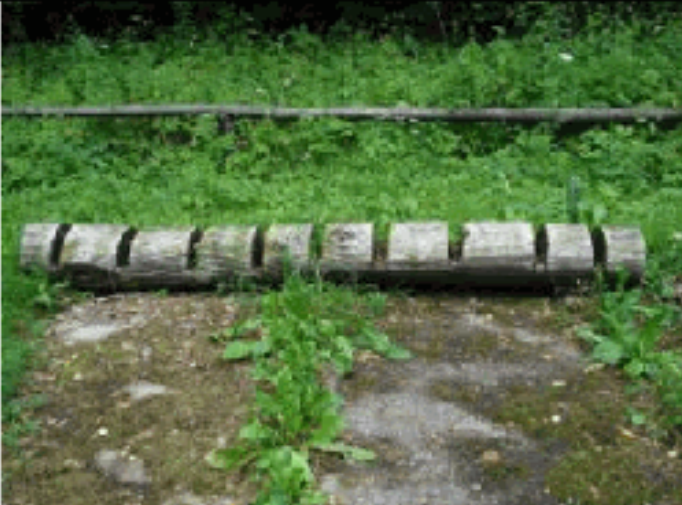
15f.	Stojak na rowery	Drewniany.	2-stan średni	Nie spełnia swojej funkcji, jest za niski, brak zabezpieczenia dla roweru.
Dokumentacja fotograficzna

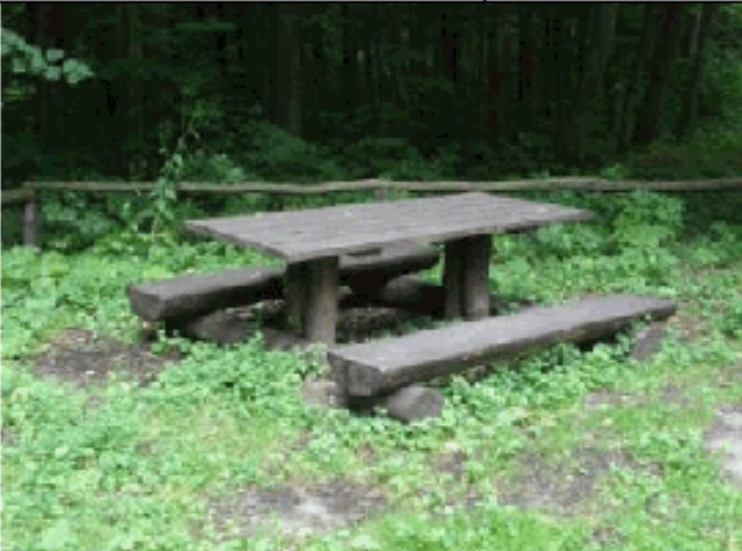
15g.	Zestaw wypoczynkowy	Dwie drewniane ławki i stolik, połączone ze sobą w jedną całość.	3-stan dobry	Pomalowany na brązowo.
Dokumentacja fotograficzna

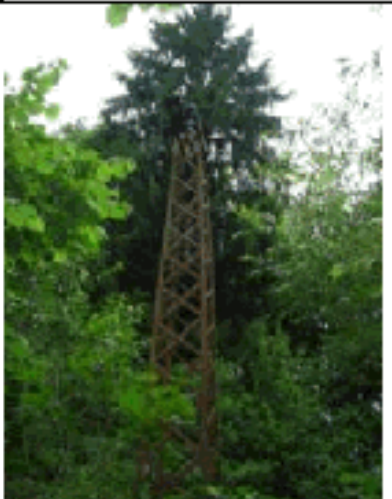
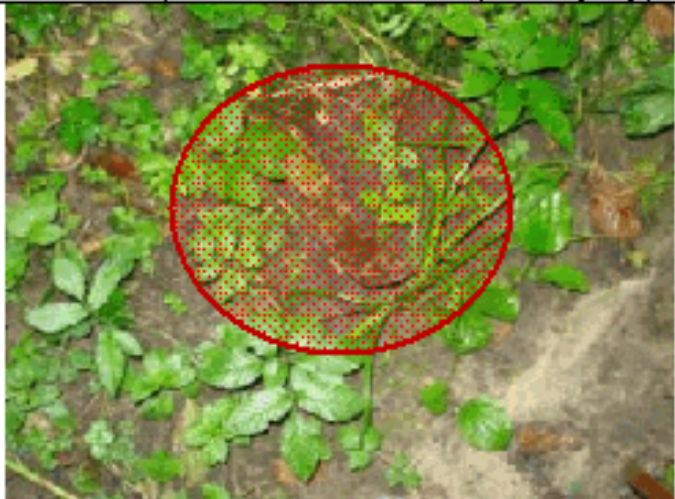
18.	Słup	Wykonany ze stali, pozostałość po liniach wysokiego napięcia.	1- stan zły	Obok słupa z podłoża wystają stalowe części. Nieestetyczny, zaburza harmonię krajobrazu.
Dokumentacja fotograficzna

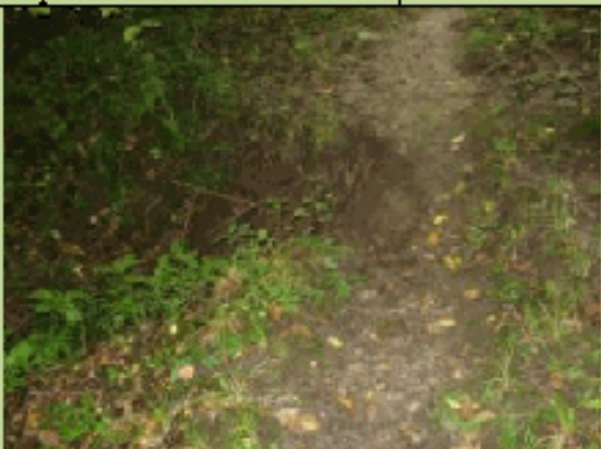
19.	Wyrwa w podłożu	Brak umocnień podłoża. Duże zwężenie ścieżki z powodu obsunięcia się części nawierzchni, co stwarza niebezpieczeństwo dla przechodnia.		
Dokumentacja fotograficzna

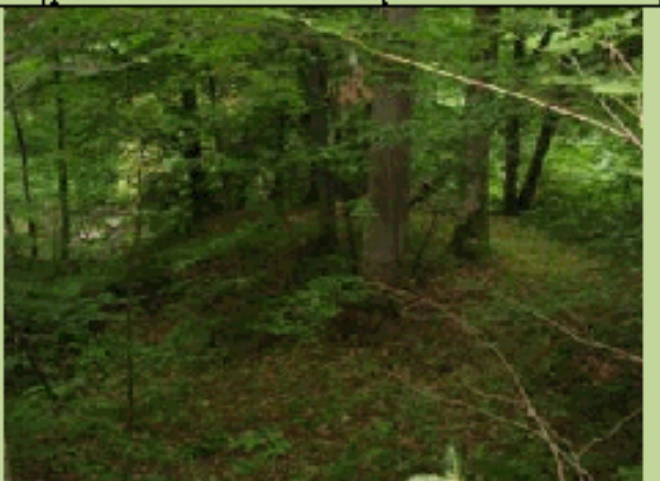
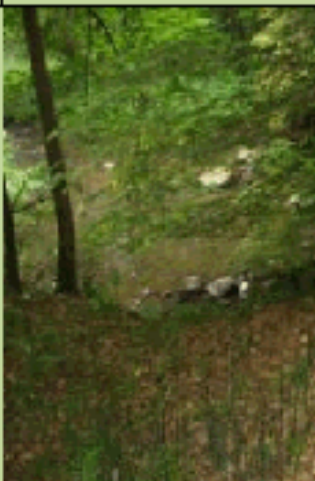
27.	Miejsce na odpoczynek (proponowane)	Brak ławek, barierek oraz ścieżek, którymi można zejść nad brzeg rzeki. Zalecane cięcia sanitarne w celu prześwietlenia widoku na rzekę.		
Dokumentacja fotograficzna

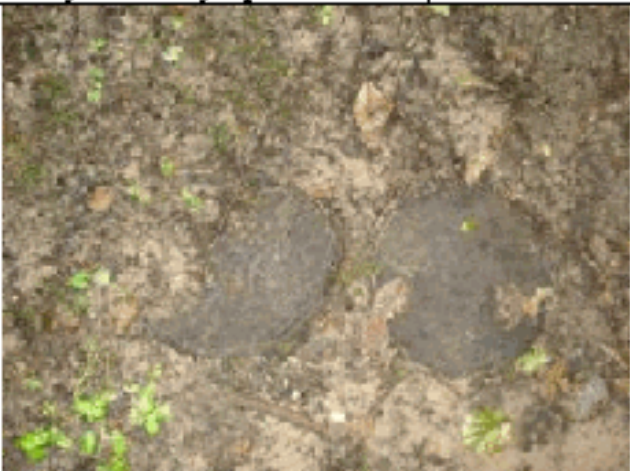
29.	Nawierzchnia	Na odcinku ok. pięciu metrów widnieją pozostałości nawierzchni wykonanej z drewnianych plastrów.	1- stan zły	Plastry częściowo przesłonięte przez naniesione podłoże.
Dokumentacja fotograficzna

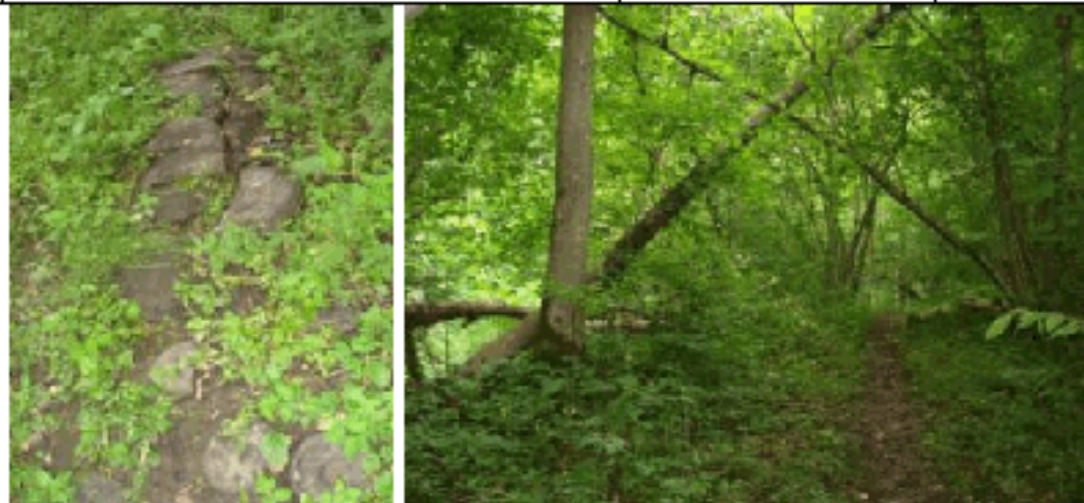
30.	Nawierzchnia	Wykonana z grubych drewnianych półplastrów i plastrów. Na dalszym odcinku ścieżki występują przeszkody w postaci pni oraz połamanych drzew, które utrzymują się nad ścieżką, co może powodować niebezpieczeństwo.	1- stan zły	Teren podmokły i grząski.
Dokumentacja fotograficzna

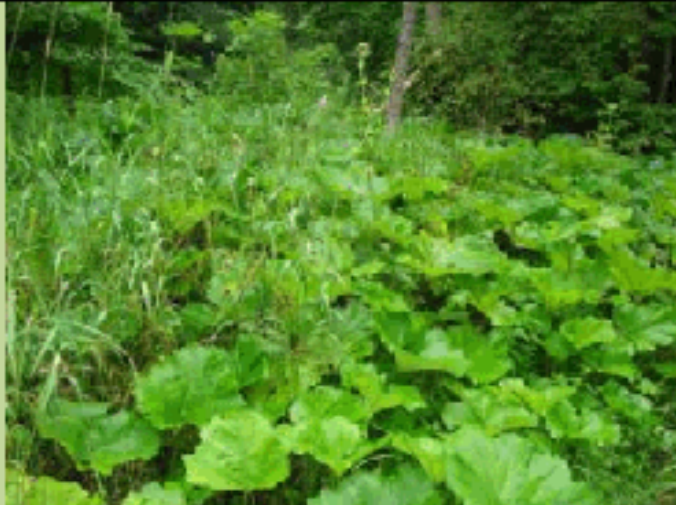
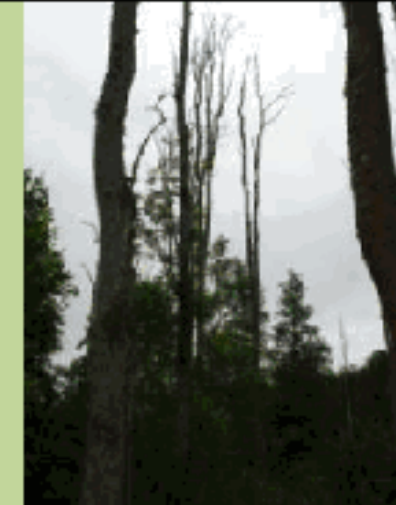
31.	Lepięźnik różowy (<i>Petasites hybridus</i>)	Brak kładki prowadzącej przez tereny podmokłe, porośnięte przez lepiężnik różowy między obumarzonymi jesionami. Brak tablic informacyjnych na temat występującej tam roślinności.		
Dokumentacja fotograficzna

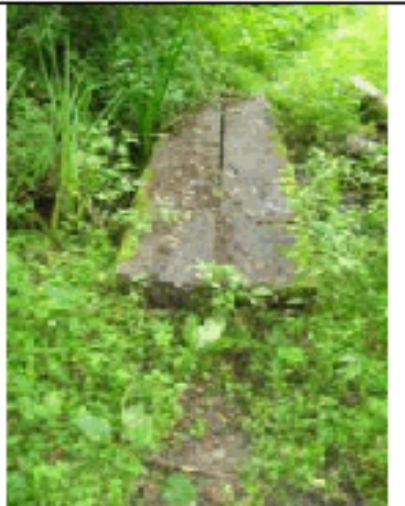
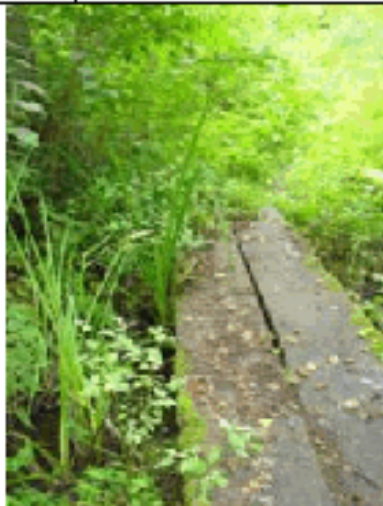
32.	Kładka	Drewniana, składająca się z dwóch desek.	1- stan ży	Częściowo porośnięta mchem.
Dokumentacja fotograficzna

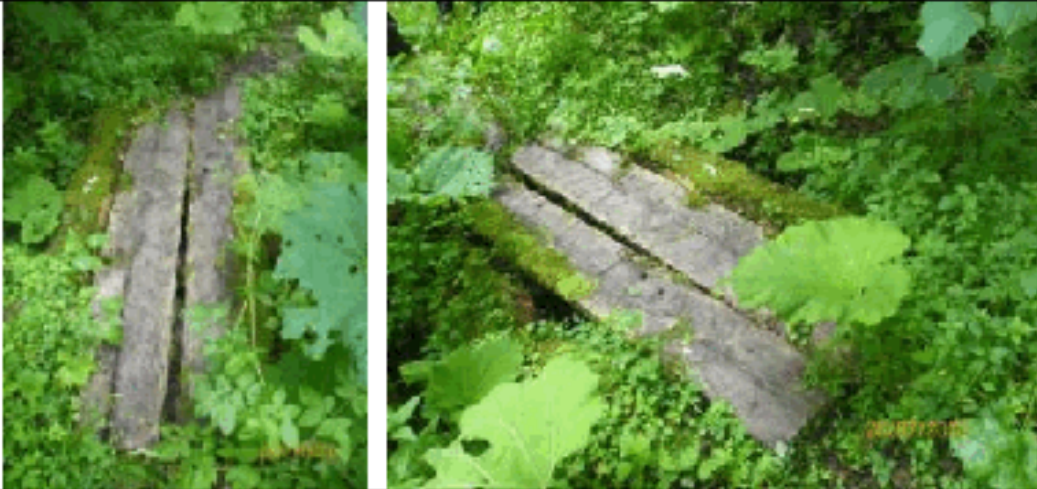
33.	Kładka	Kładka wykonana z połówek bali drewnianych, położona nad małym strumieniem.	2-stan średni	Porośnięta niską roślinnością mogącą utrudniać sprawna i bezpieczna komunikację.
Dokumentacja fotograficzna

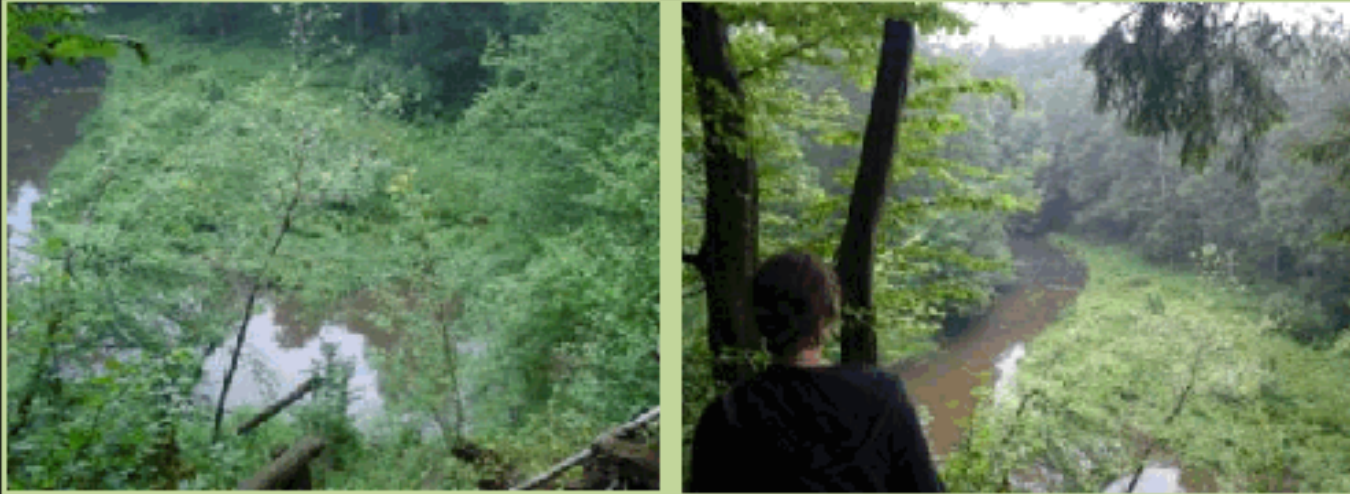
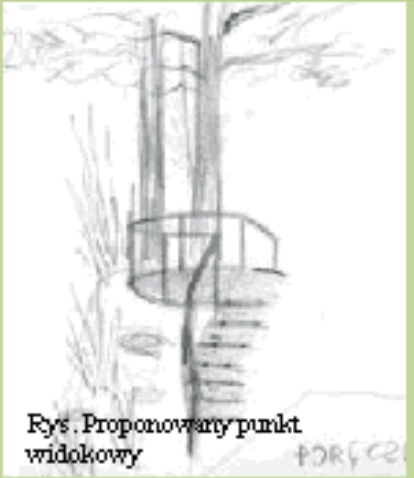
35.	Kładka	Kładka wykonana z połówek bali drewnianych, z poręczami, dł. ok. 13m.	2-stan średni	Krzywa kładka, miejscami brak poręczy.	
Dokumentacja fotograficzna		 			
36.	A Schody (podejście i zejście)	Schody terenowe umocnione drewnianymi elementami, poręcze	2-stan średni	Nieergonomiczne stopnie, spróchniałe elementy drewniane bądź ich brak, niepraktyczne i niestabilne poręcze.	
Dokumentacja fotograficzna

B	Punkt widokowy	Dobre miejsce na niewielki punkt widokowy, usytuowane na szczycie wzniesienia.

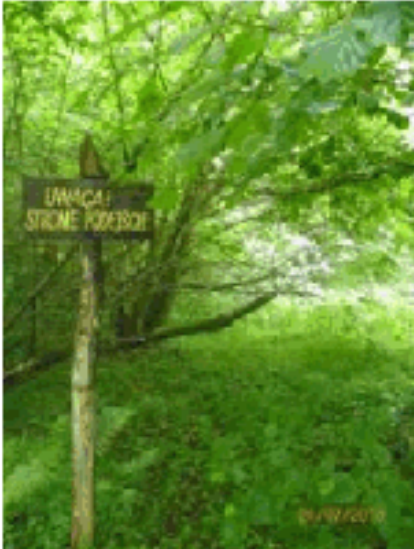
<p data-bbox="1653 667 1930 721">Rys. Proponowany punkt widokowy</p> <p data-bbox="1921 699 2033 721">PORĘCZ</p>		
37.	Tablica informacyjna	Wykonana z drewna, napis namalowany.	3-stan dobry	Dobrze widoczny napis.
<p data-bbox="318 880 488 938">Dokumentacja fotograficzna</p>

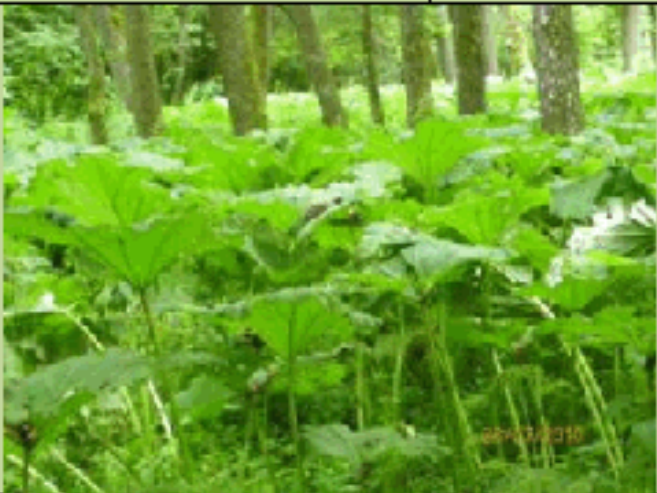
38.	A	Tablica informacyjna	Proponowane umieszczenie tablicy zwracającej uwagę na stanowisko lepiężnika.		
	B	Kładka	Proponowane umieszczenie kładki poprowadzonej nad stanowiskiem lepiężnika		
Dokumentacja fotograficzna

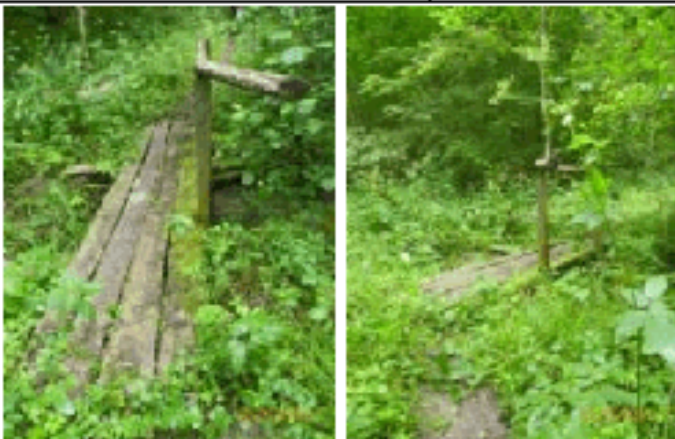
39.	Kładka	Kładka wykonana z połówek bali drewnianych, poręcz	2-stan średni	Niestabilna, stwarzająca zagrożenie.	
Dokumentacja fotograficzna

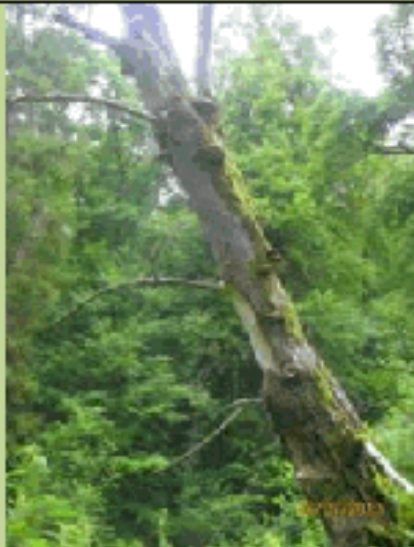
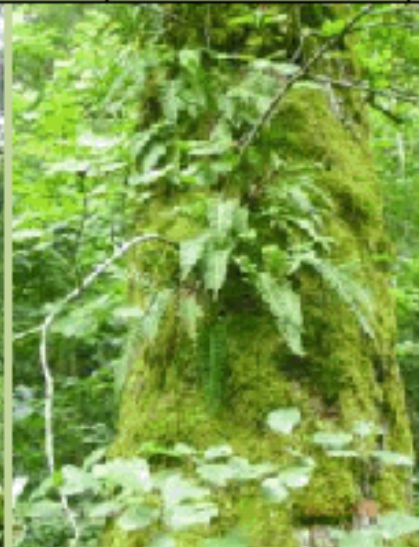
40.	Tablica informacyjna	Proponowane umieszczenie tablicy opisującej różne rodzaje hub i zwracającej uwagę na ciekawie rosnące paprocie.		
Dokumentacja fotograficzna

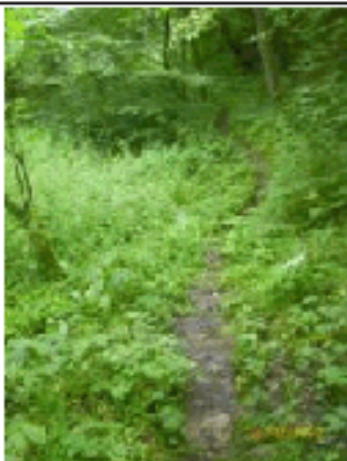
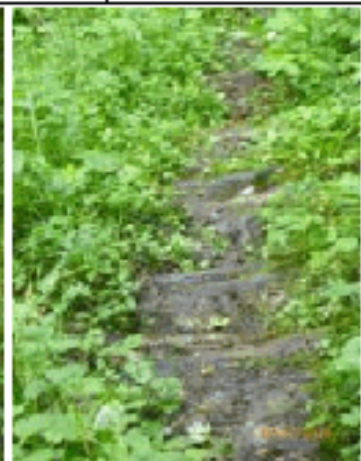
41.	Umocnienie nawierzchni	Drewniane elementy ułożone na podmokłym terenie.	2-stan średni	Zastosowane elementy (okrągłe) po opadach mogą spowodować niebezpieczeństwo poślizgnięcia się.
Dokumentacja fotograficzna

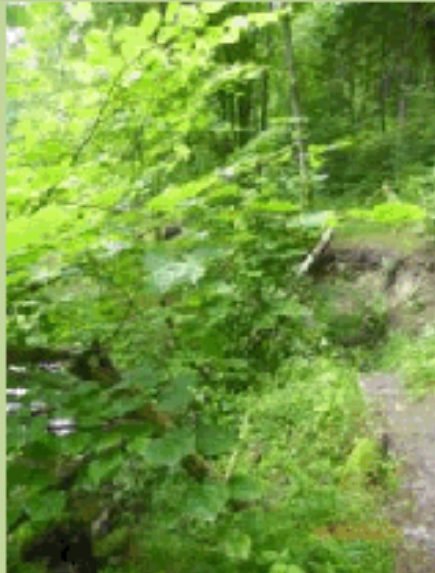
44.	Mostek	W wyniku erozji bocznej rzeki fragment ścieżki osunął się. Należy umieścić kładkę lub mostek.		
Dokumentacja fotograficzna

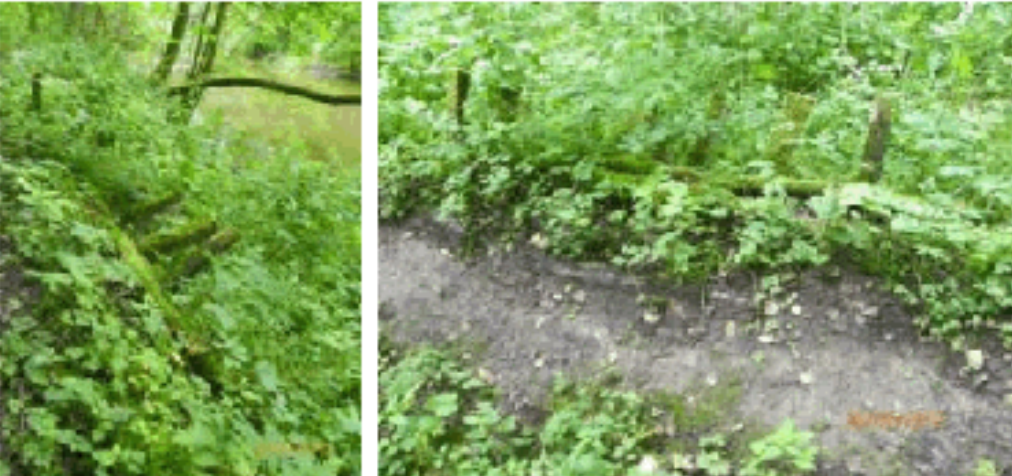
48.	Umocnienie ścieżki	Drewniane zapory po jednej stronie ścieżki.	1-stan zły	Umocnienie nie spełnia swojej funkcji ze względu na stan.
Dokumentacja fotograficzna

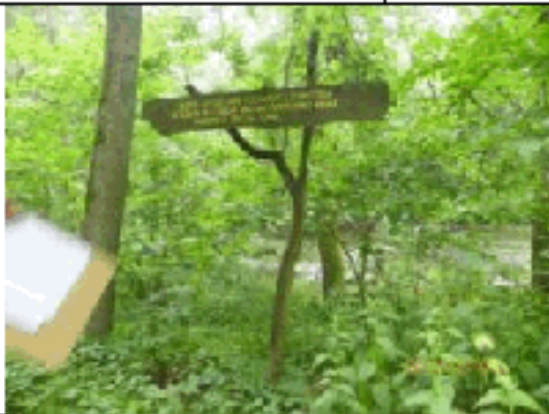
51.	Tablica ciekawostki „Jeden hektar lasu pochłania...”	Wykonana z drewna, napis namalowany żółtą farbą	3-stan dobry	Dobrze widoczne napisy, stan tablicy dobry.
Dokumentacja fotograficzna

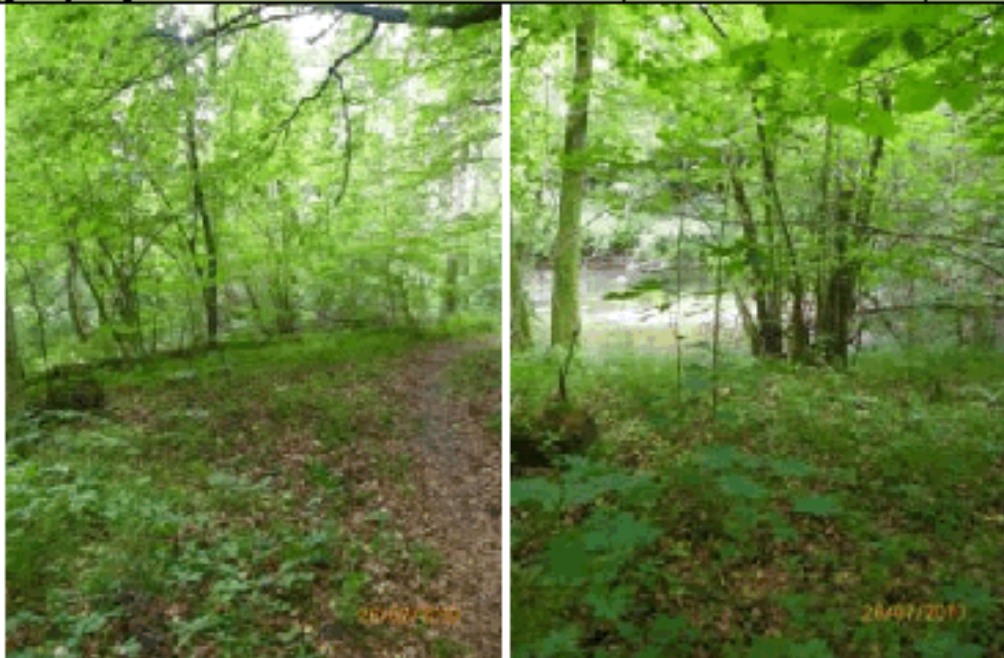
52.	Proponowane miejsce wypoczynku	Atrakcyjne miejsce nad rzeką do usytuowania miejsca postojowego.		
Dokumentacja fotograficzna

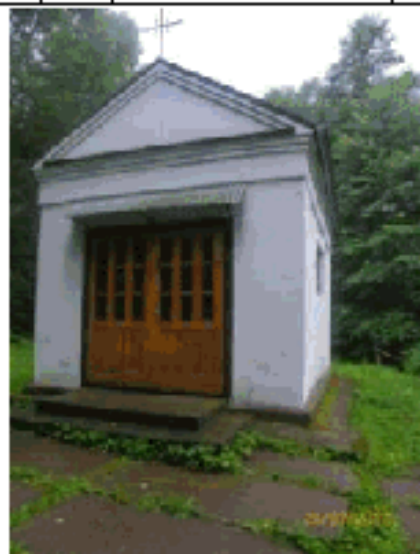
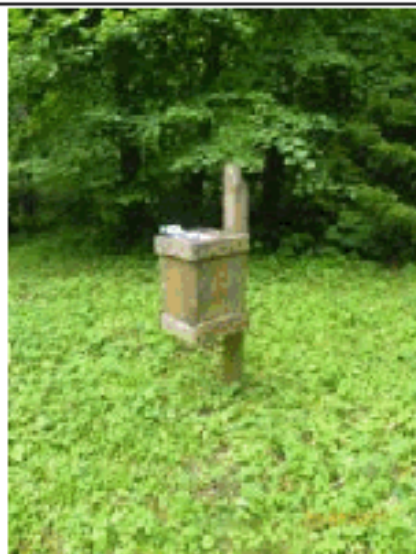
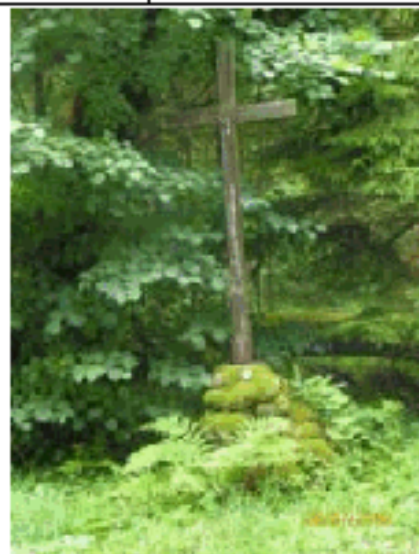
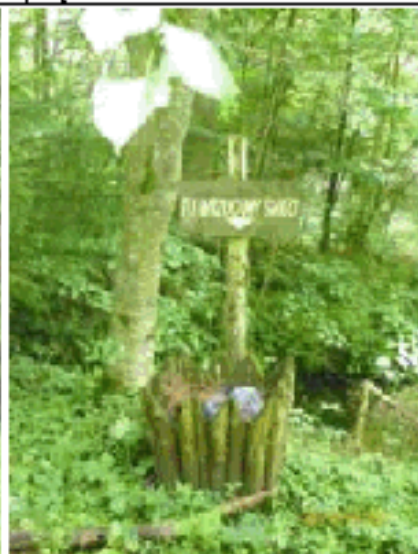
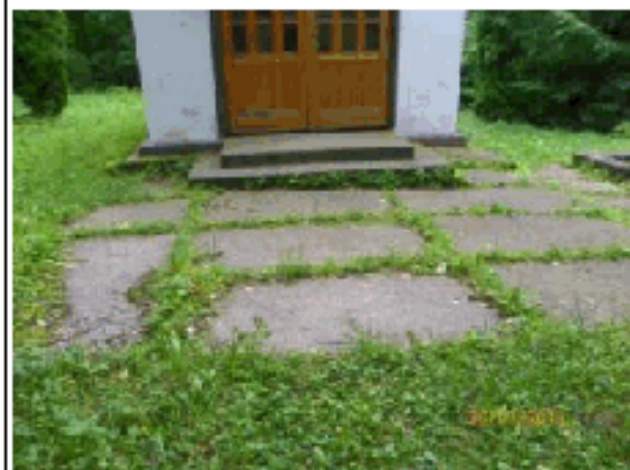
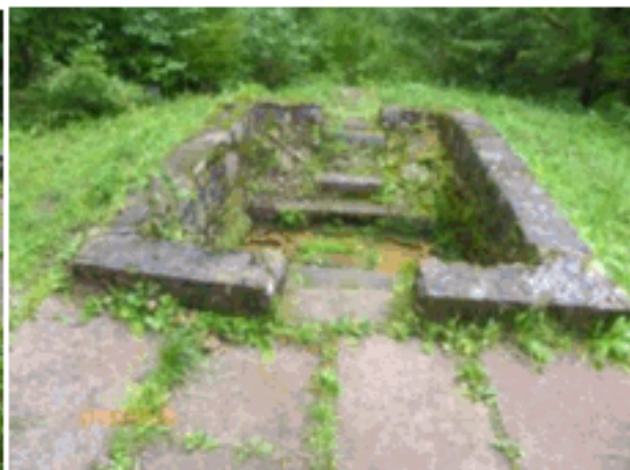
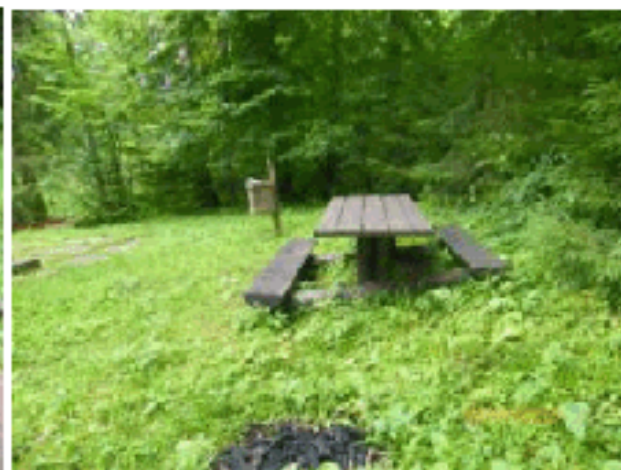
56.	punkt węzłowy- kapliczka	A- kapliczka	Kapliczka Księży Werbistów zbudowana w 1826 roku. Murowana, pokryta dachówką.	2-stan średni	Lekko zaniedbana- odpryskująca farba
		B- źródło	Obiekt, z którym jest związana legenda mówiąca o jego cudownych właściwościach. Otoczone betonowym zejściem.	2-stan średni	W znacznym stopniu porośnięte niską roślinnością
		C- stół z siedziskami	Drewniany stół połączony z dwoma siedziskami wykonanymi z połówek drewnianych.	3-stan dobry	
		D- nawierzchnia	Nawierzchnia przed kapliczką wykonana z betonowych płyt.	2-stan średni	Płyty poprzrastane roślinnością.
		E- kosze na śmieci (3 szt.)	Wykonane z elementów drewnianych, dwa typy- zawieszane na paliku i stojący na ziemi.	2-stan średni	Niewłaściwe rozmieszczenie, niedostosowanie ilości pojemników do powierzchni polany
		F- krzyż	Zbudowany z drewna, umocowany na kamiennej podstawie.	2-stan średni	Brak śladów konserwacji drewna, lekkie pochylenie

G- tablice kierunkowe (3 szt.)	Wykonane z drewna, napisy naniesione farbą.	3-stan dobry	Jedna z tablic nieznacznie pochylona.

H- poręcz	Drewniana poręcz zabezpieczająca brzeg niewielkiego zbiornika wodnego	1- stan zły	Nie spełnia funkcji ze względu na bardzo słaby stan techniczny- próchniejąca i częściowo oberwana
--	-----------	---	-------------	---

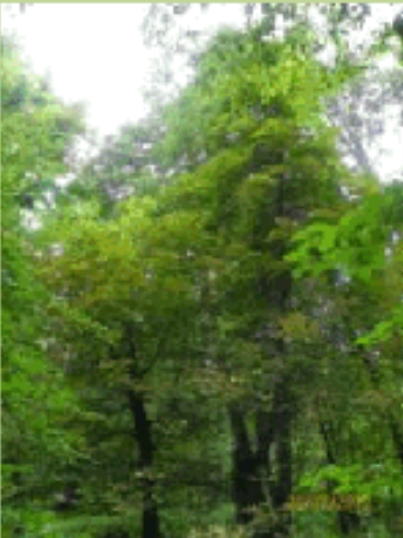
60.	Tablica informacyjna (proponowana)	Niewielkie skupienie kasztanowców nad rzeką zaatakowanego przez szrotówka kasztanowcowiaczka będące przykładem jego szkodliwej działalności (tablica informacyjna o owadzie i zagrożeniach jakie powoduje oraz jakie są sposoby zapobiegania obumierania tego gatunku)		
Dokumentacja fotograficzna

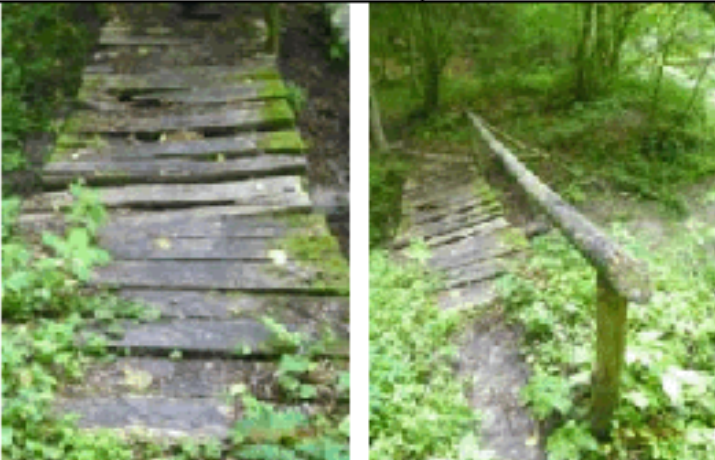
61.	Kładka	Konstrukcja drewniana pokryta deskami, poręcz	1- stan ły	Wymiana licznych elementów: desek i poręczy.
Dokumentacja fotograficzna

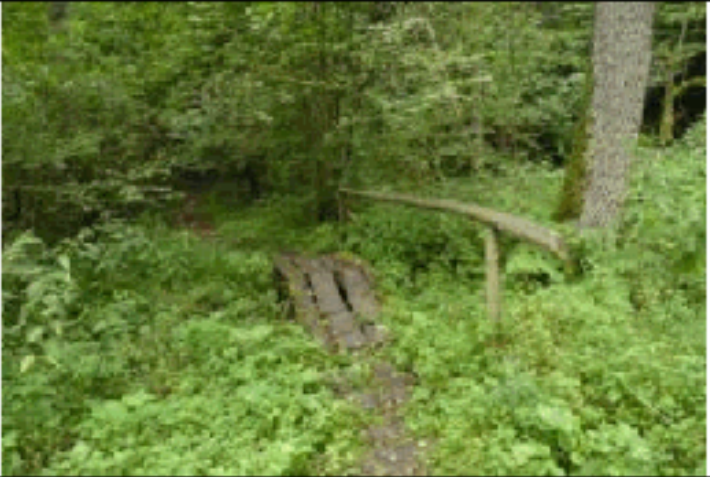
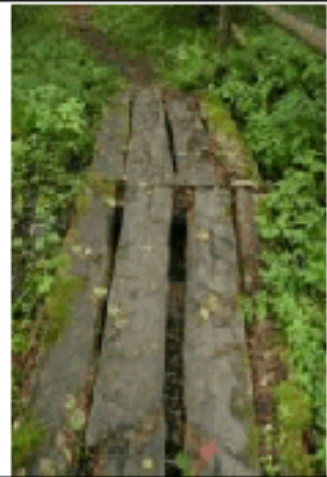
71.	Kładka nad ciekim z barierką	Drewniana kładka wzdłuż ścieżki z barierką	stan zły	Nawierzchnia nierówna, chwiejna, niestabilna, porośnięta mchem, poręcz mało stabilna, chwiejna, niebezpieczna (wystający gwóźdź)

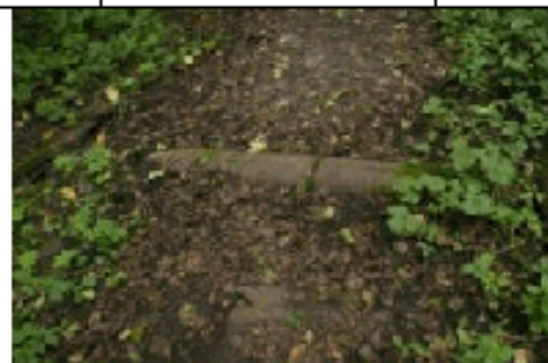
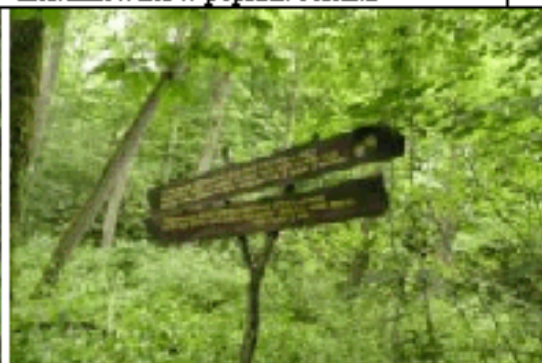
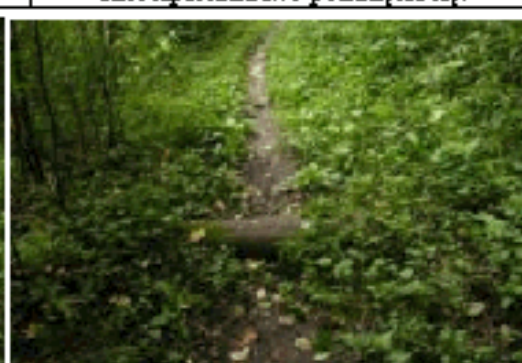
85.	Rura.	Betonowa rura przepustowa odprowadzająca wodę zlokalizowana w poprzek ścieżki	stan średni	Nieestetyczna, widoczna. Stwarza niebezpieczeństwo potknięcia się.
	Tablica –ciekawostka	Złożona z dwóch desek na drewnianym słupku. Z żółtymi napisami. Zawierające informacje odnośnie olszy.	stan dobry	Dobrze widoczne napisy, stabilna.
	Rura	Betonowa rura przepustowa odprowadzająca wodę zlokalizowana w poprzek ścieżki	stan dobry	Nieestetyczna, widoczna. Stwarza niebezpieczeństwo potknięcia się.

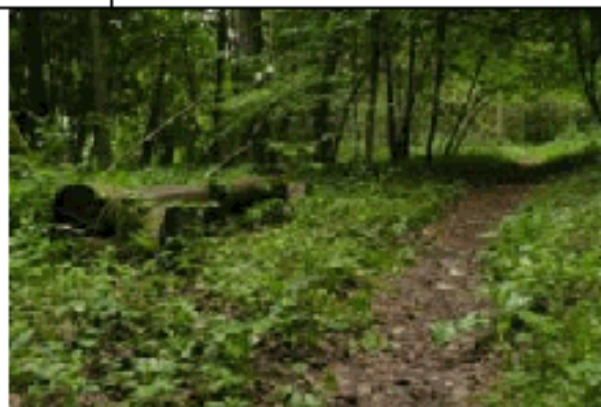
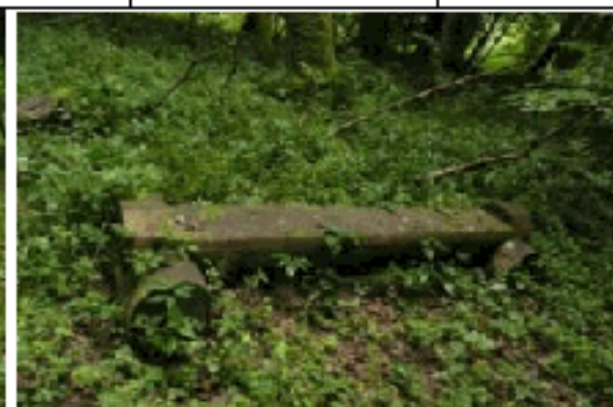
86.	Ławka.	Drewniana ławka o ciekawej konstrukcji	stan średni	Lokalizacja niezadająca do odpoczynku. Ławka omszona, zawilgocona, nieznacznie porośnięta.
-----	--------	--	--------------------	--

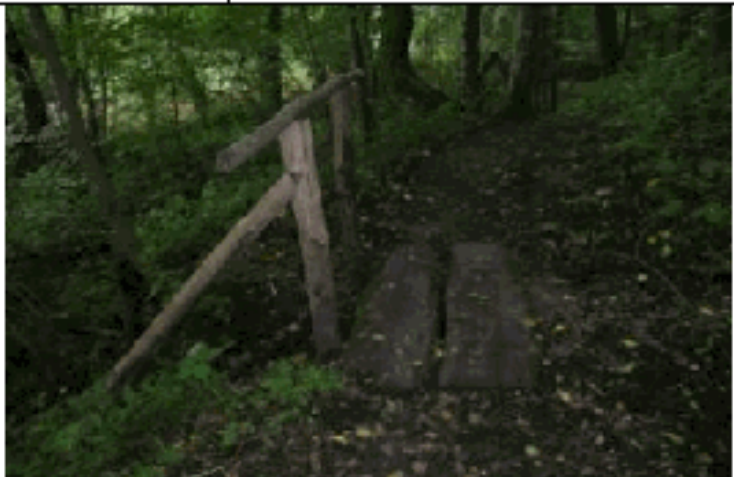
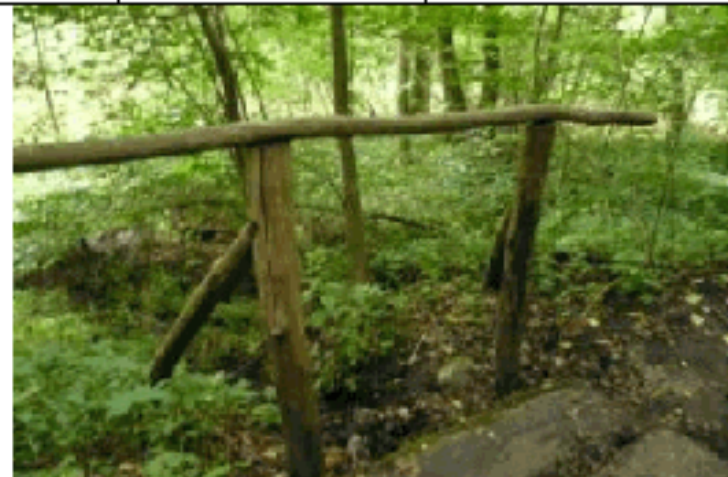
90.	Poręcz.	Drewniana poręcz.	stan zły	Spróchniała przy podstawie, niestabilna, omszona.

90.	Kładka z poręczą.	Kładka z dwóch drewnianych desek ułożonych wzdłuż ścieżki. Barierka drewniana.	stan średni	Kładka śliska i omszona. Barierka mało stabilna.

91.	Barierka	Barierka drewniana przy stromym podejściu	stan średni	Zle usytuowana względem pieszego, nadłamana, wygląda na mało stabilną.

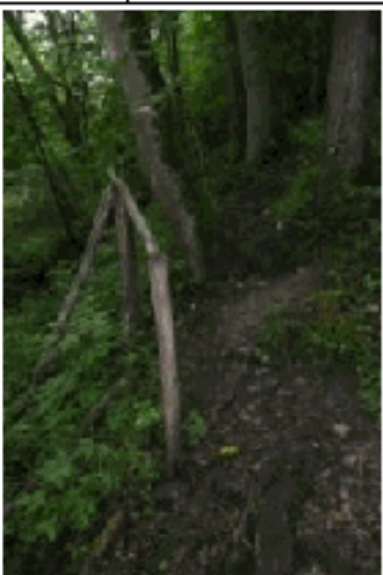
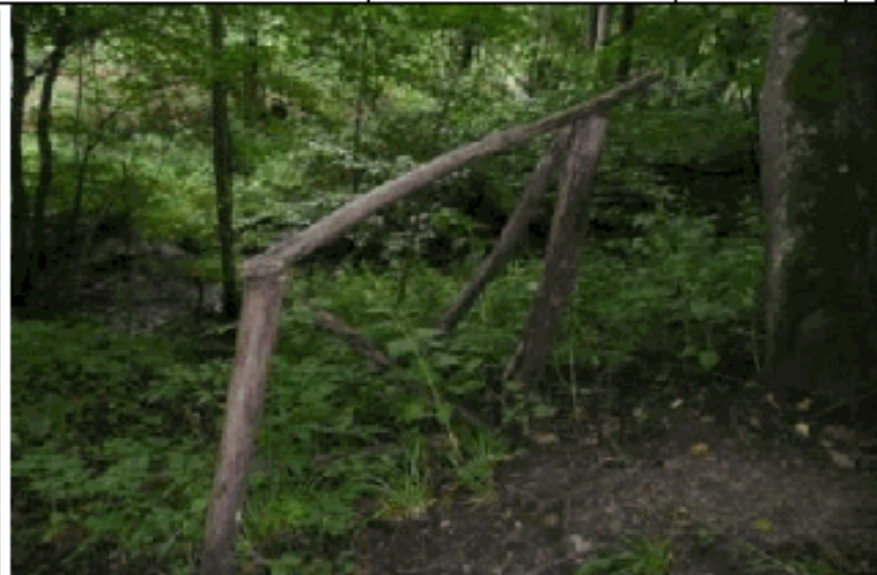
92.	Dwie kładki	Kładka drewniana z desek w poprzek ścieżki bez poręczy.	stan zły	Spróchniałe deski stwarzają niebezpieczeństwo.
		Kładka drewniana z desek w poprzek ścieżki z poręczą.	stan zły	Spróchniałe deski stwarzają niebezpieczeństwo. Poręcz niestabilna.

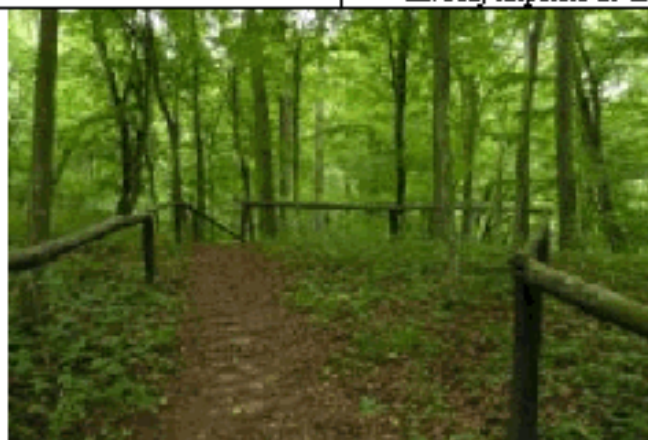
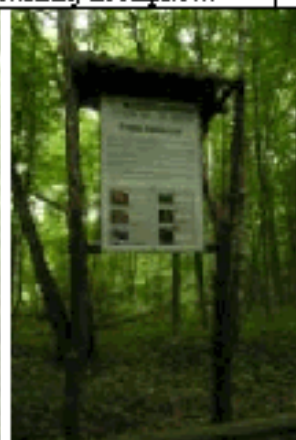
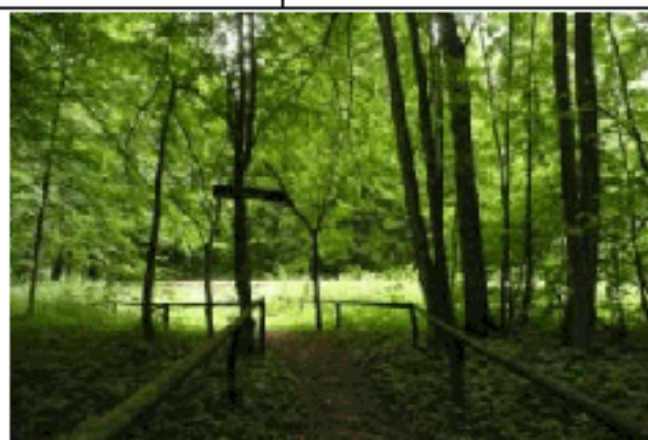
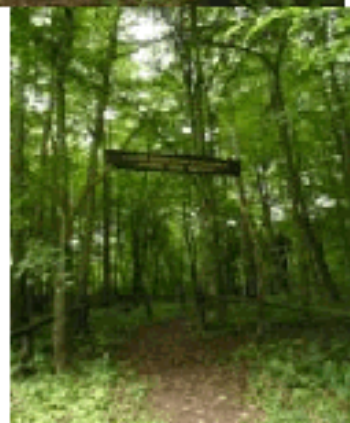
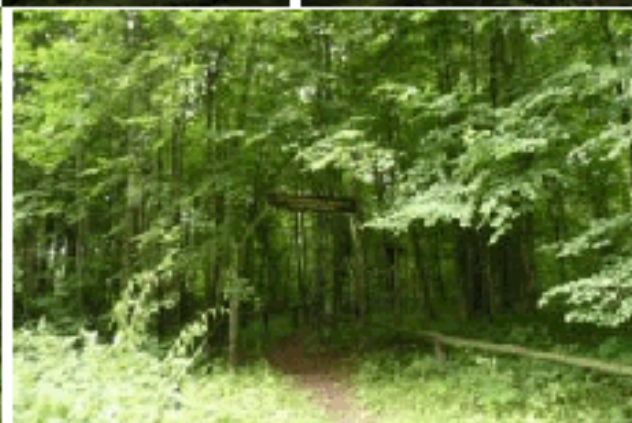
96.	Punkt widokowy z dojściem na parking.	Barierka drewniana.	stan dobry	Stabilna, lekko porośnięta.
		Tablica informacyjna „Tropy zwierząt”. Blaszana tablica umieszczona pomiędzy drewnianymi słupkami, zadaszona.	stan dobry	Stabilna
		Tablica – „witacz” „Ścieżka dydaktyczna w rezerwacie DOLINA RZEKI WAŁSZY” widoczna od strony parkingu. Umieszczona na początku ścieżki na wysokości 3,5 m. Przymocowana do drewnianych słupków.	stan dobry
